**КАТАСТРОФА КАХОВСЬКОГО ВОДОСХОВИЩА:  
свідчать супутникові знімки**

**КАКНОВКА RESERVOIR DISASTER:  
satellite imagery evidence**

За загальною редакцією  
члена-кореспондента НАН України  
М. Попова

У роботі в систематизованому вигляді містяться результати дистанційного вивчення Каховської катастрофи з аналізом її наслідків на основі матеріалів оптичної і радарної супутникової зйомки з космічних апаратів Sentinel, Landsat, MODIS. Надається об'єктивна і достатньо повна картина Каховської трагедії та її наслідків. Виклад супроводжується понад 50-ма супутниковими знімками та інформаційними продуктами на їх основі, а також картами.

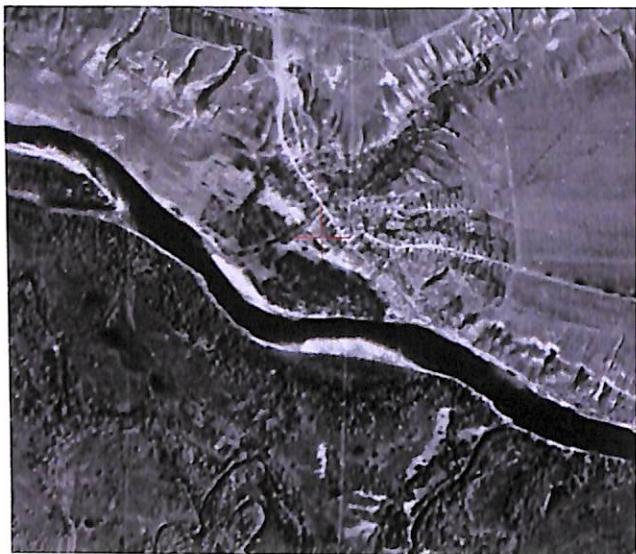
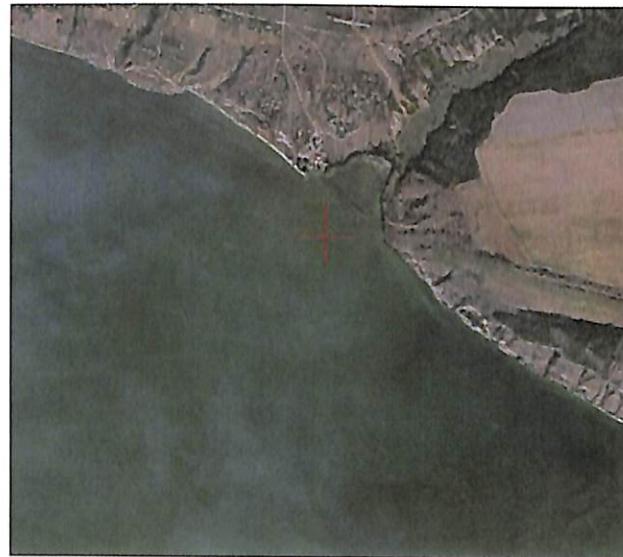
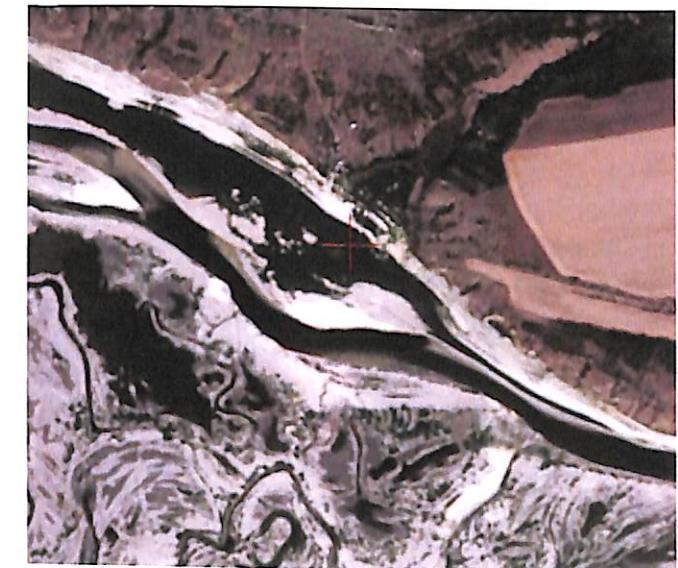
Рис. 1.5. Правобережний схил у районі с. Добра Надія: А) аерофотозображення, 1944 р. Сайт: oldmaps.dn.ua (Інтерактивні історичні карти Дніпра); В) Каховське водосховище, 2013 р.; С) зображення з супутника Sentinel-2 від 28.09.2023 р.

Fig. 1.5. The right-bank slope in the area of the village Good Hope: A) aerial photo, 1944. Site: oldmaps.dn.ua (Interactive historical maps of the Dnipro); C) Kakhov reservoir, 2013; C) image from the Sentinel-2 satellite from September 28, 2023.

The maximum section of the Dnipro valley is 30 – 35 m, and the slope in the sub-latitudinal section of the stream is insignificant. If before the flooding of the Dnipro valley, the adjacent streams were dominated by lateral erosion and hanging active ravines in the original slopes of the Dnipro, then after the flooding of the reservoir and the afforestation of the ravines and the slope of the stream, abrasion processes and landslides are intensified due to the washing of the banks. It can be traced by comparing archival aerial photographs of 1944 and a space image of the shores of the Kakhovsky Reservoir (Fig. 1.5, a, b). After the water receded, the Dnipro restored its course in the exact contours; the location and morphology of islands, shoals, and wetlands were preserved, which can be traced on a series of Sentinel-2 and Landsat satellite images. For example, near the village and cape of Dobra Nadiya, which was partially flooded, the entire sloping part of the bottom (in places diluvial sediments or a high flood and a superfood terrace) had already become drained by September 2023 and was covered with terrestrial forms of plants and coastal-water vegetation in wetlands. The increased precipitation facilitated this in July – August 2023 (Fig. 1.5, c).

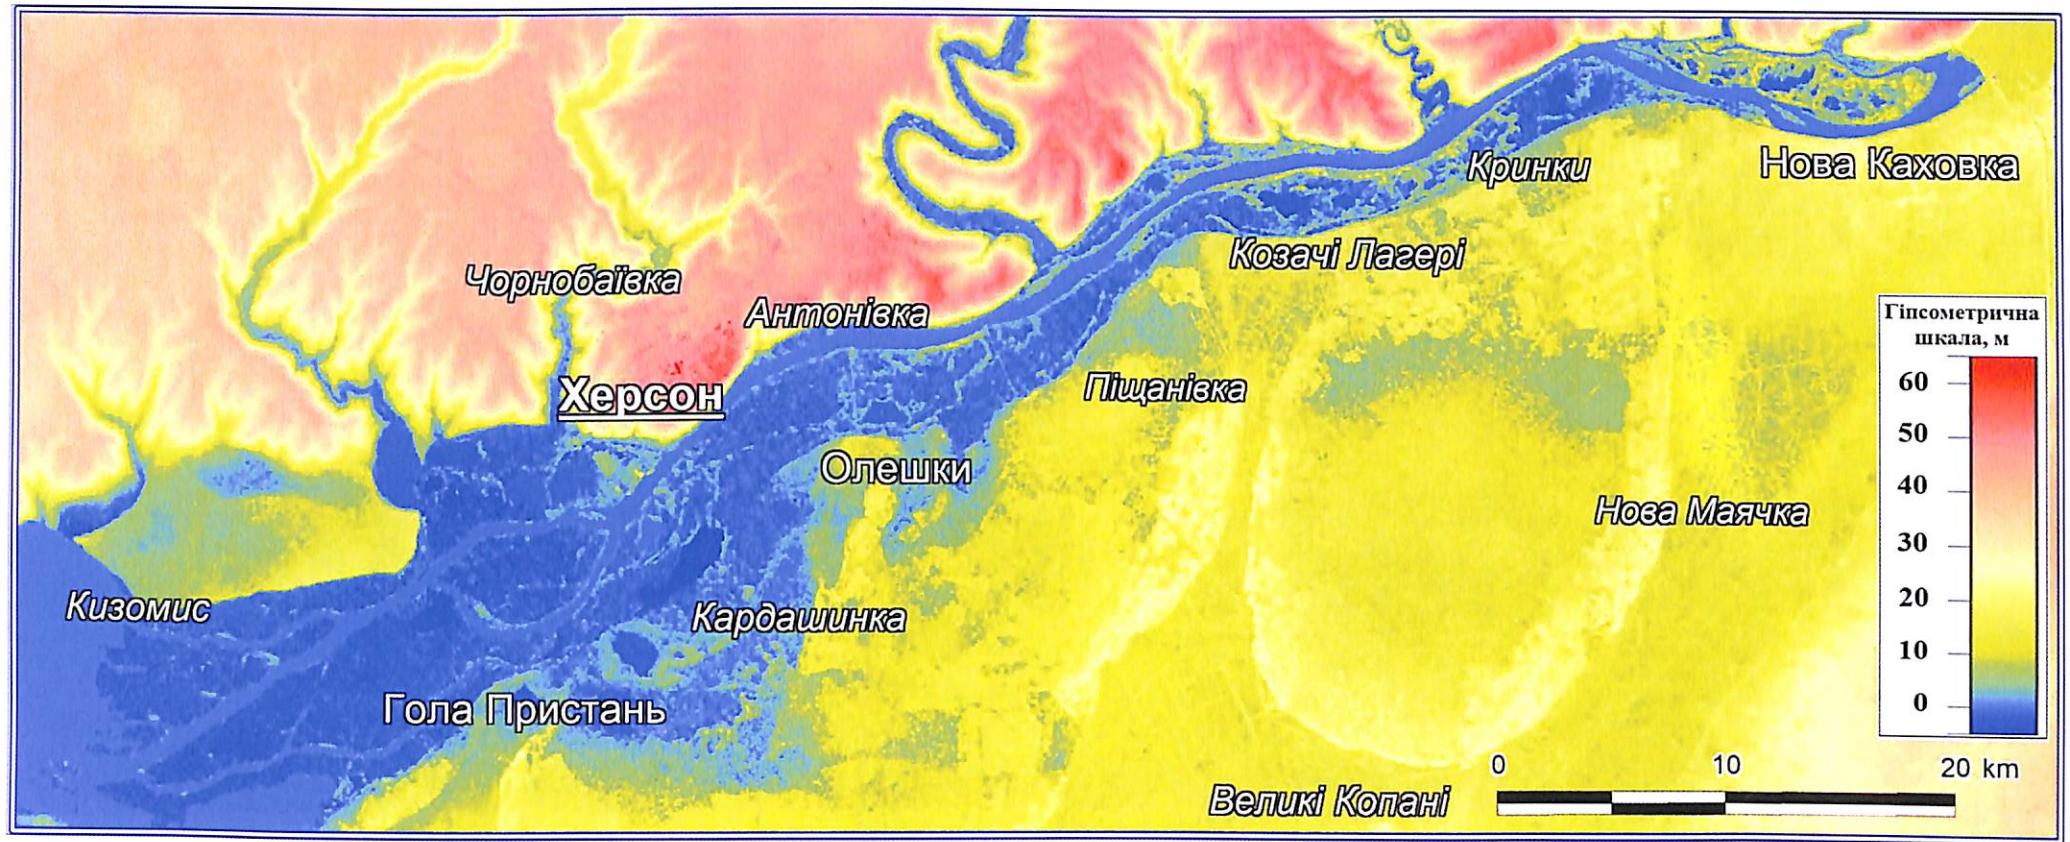
Рис. 2.2. Схема гіпсометрії рельєфу відтинка долини р. Дніпро від зруйнованої греблі до гирла річки

As a result of the analysis of satellite data and a digital model of the terrain built according to SRTM v.3 plus data (Fig. 2.2), it was determined that the flooded area three days after the destruction of the dam. The results of the area change analysis of the Dnipro and Ingulets River water surface showed that the area of the water surface within the studied area before flooding was about 784 km<sup>2</sup>, and on June 9, 2023 (3 days after the destruction), the indicated area reached 1480 km<sup>2</sup>, that is, it increased on 696 km<sup>2</sup>.

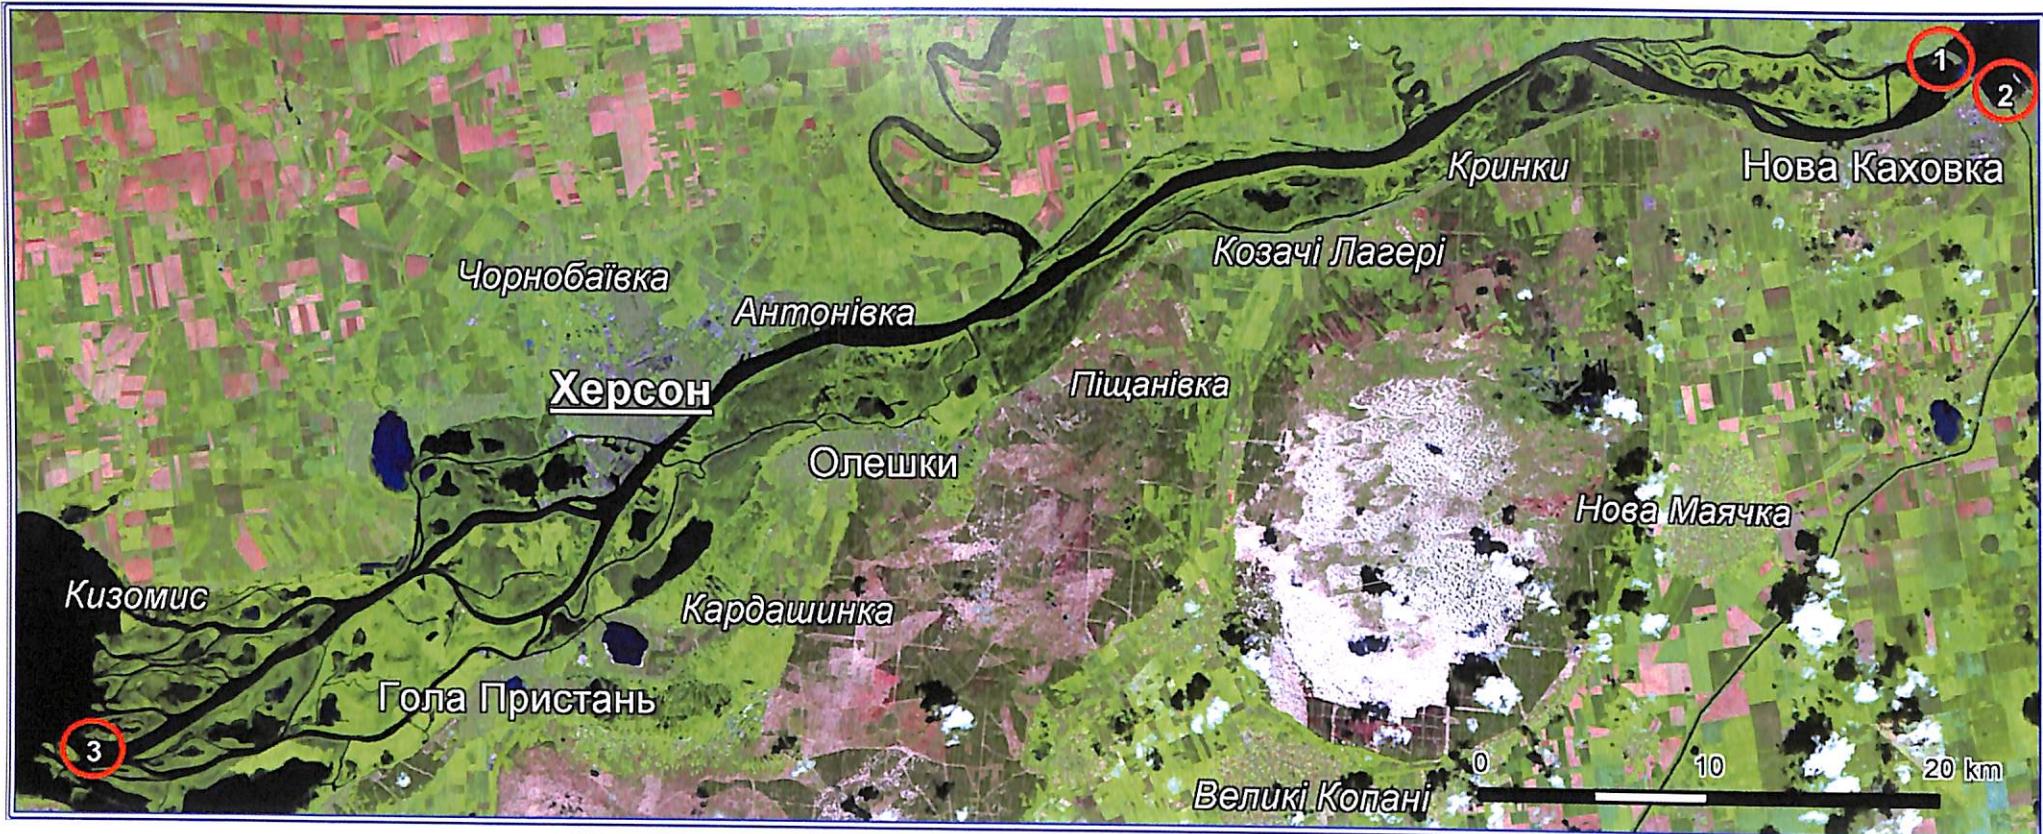
Рис. 2.3. Долина Нижнього Дніпра до руйнування греблі Каховської ГЕС за даними супутника Landsat-8 від 1 червня 2023 р. Кольоровий композит каналів червоний – близькій інфрачервоний – синій

The image before the dam was blown up (Fig. 2.3) clearly shows the Dnipro riverbed, the Ingulets River, lakes in the floodplain, the Dnipro delta (black), and the floodplain itself (deep green). In the Ingulets riverbed, shallowing and overgrowth of the riverbed can be observed.

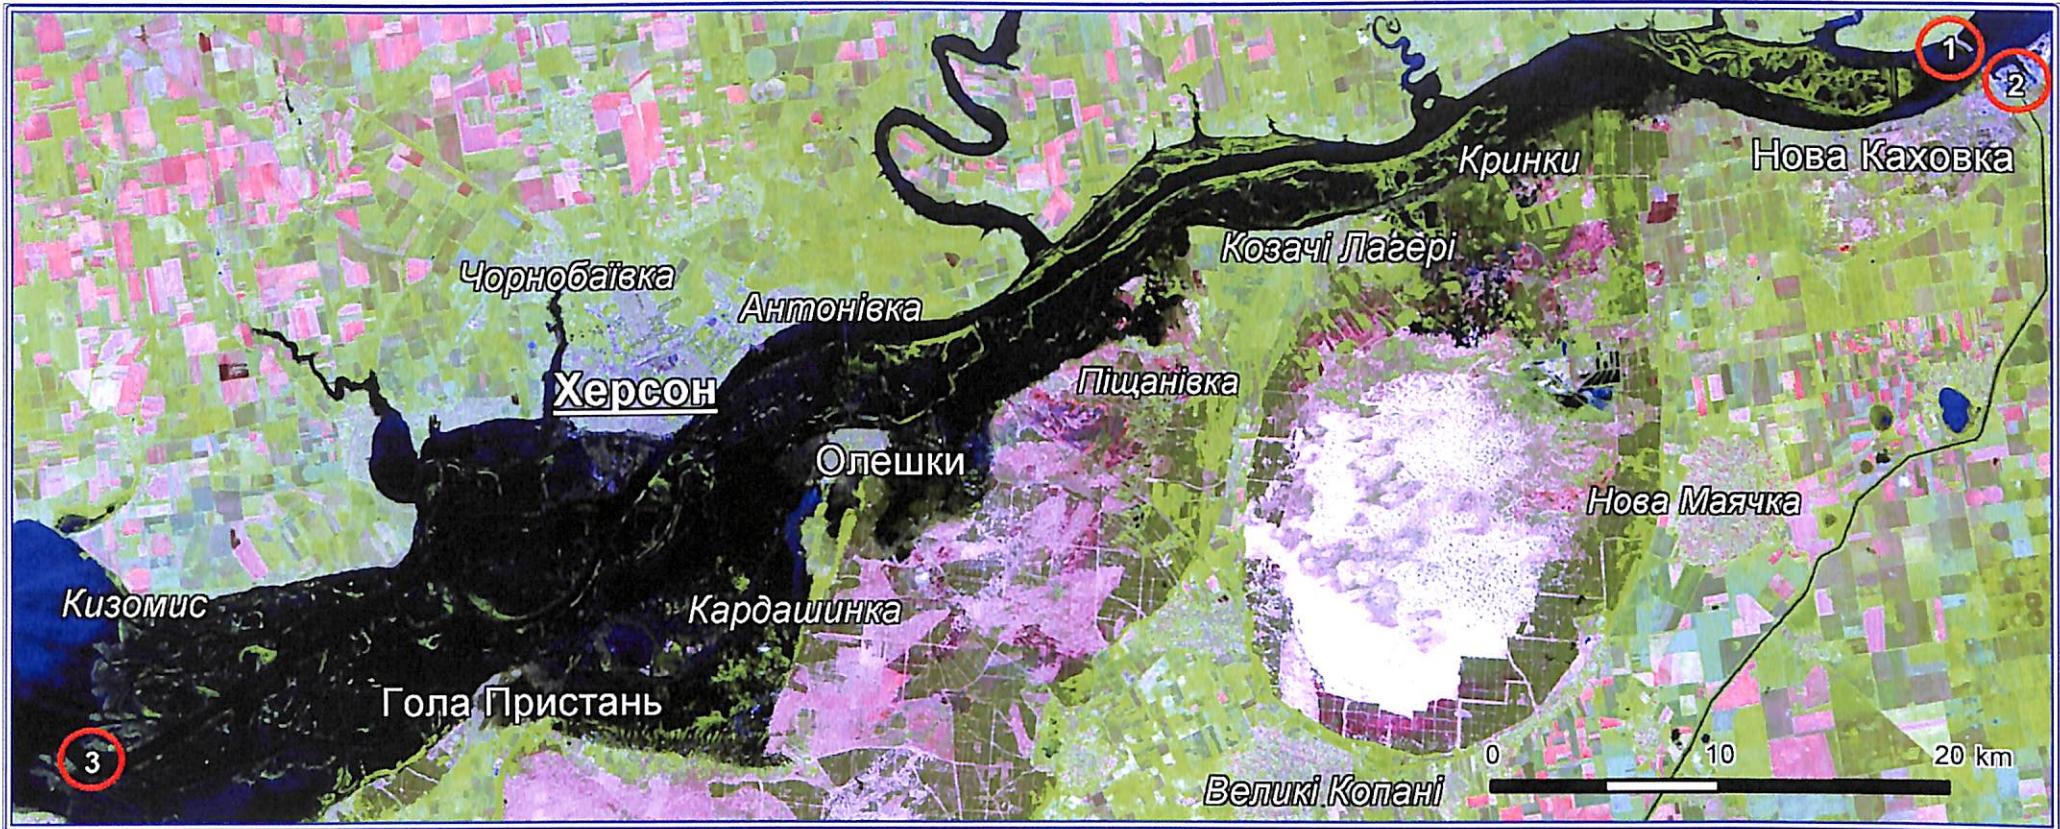
Рис. 2.4. Затоплена долина нижнього Дніпра після руйнування греблі Каховської ГЕС за даними супутника Landsat-9 від 9 червня 2023 р. Кольоровий композит каналів: середній інфрачервоний – близькій інфрачервоний – зелений  
Цифрами у колах позначенено: 1 – Гребля Каховської ГЕС, 2 – Водозабір Північнокримського каналу, 3 – Гирло р. Дніпро

In the image after the dam was blown up (Fig. 2.4), almost the entire floodplain of the Dnipro River is flooded. The rivers of the Right Bank in the estuarine parts are stressed by an artificial flood and flooded many kilometres upstream. The towns of Hola Prystan, Oleshky, the Korabel district of Kherson, Nova Kakhovka, coastal villages and summer cottages are partially flooded. The situation is complicated in the Ingulets River valley, where a critical rise in water levels is observed. The settlements of Kalynivske, Zapovit, Krasnolyubetsk, and Bobrovyy Kut, more than 45 km upstream from the mouth, are in the flood zone.

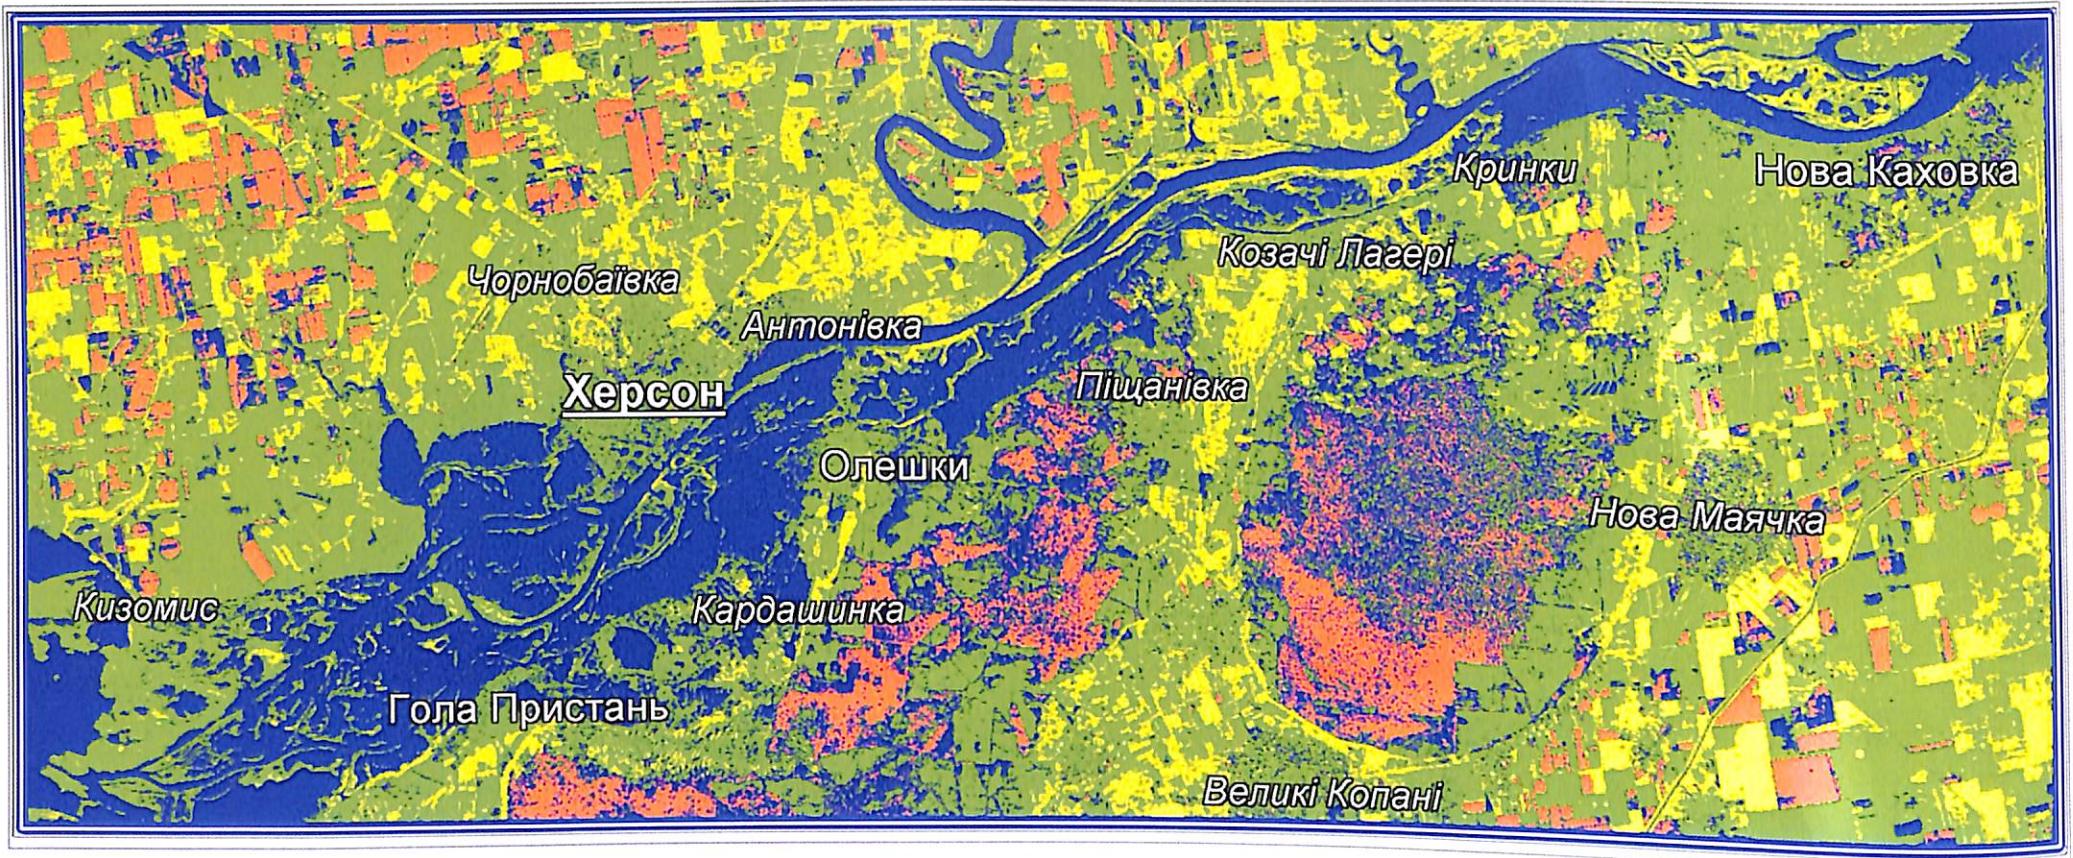
Рис. 2.6. Розподіл значень нормалізованого водного індексу NDWI після катастрофи (за обробкою знімка супутника Landsat LC09 від 09.06.2023 р.)

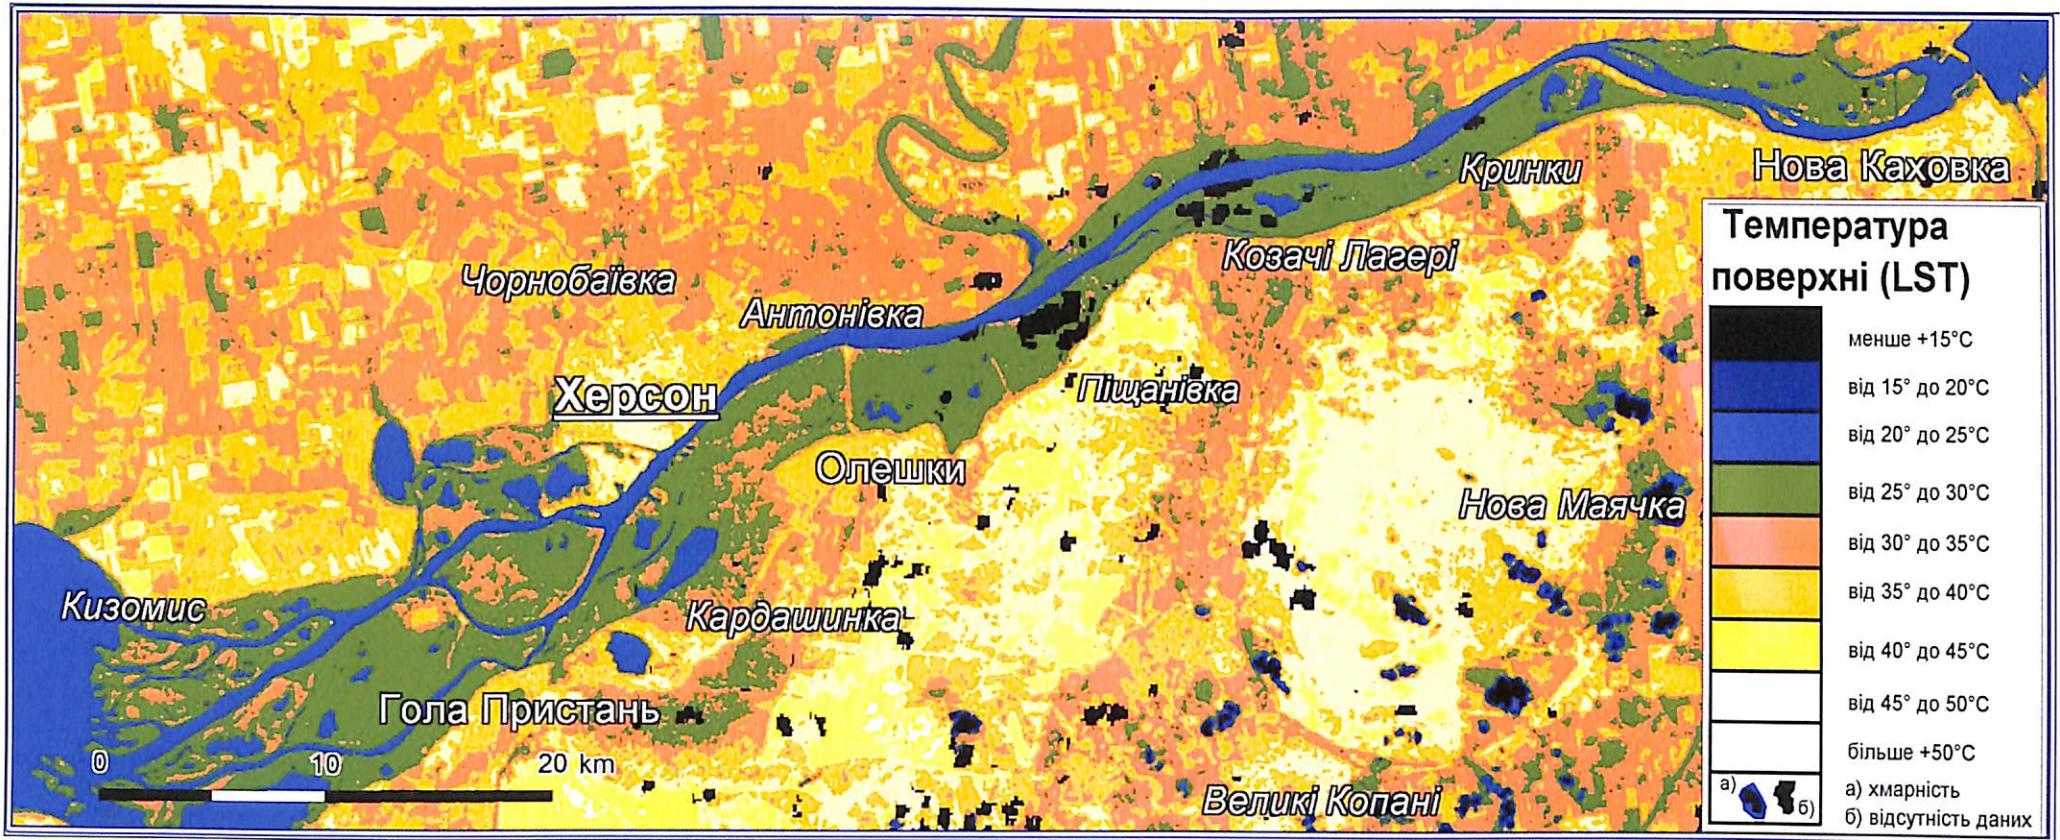
Рис. 2.7. Розподіл температур земної поверхні у долині р. Дніпро до підриву дамби Каховського водосховища станом на 01.06.2023 р.

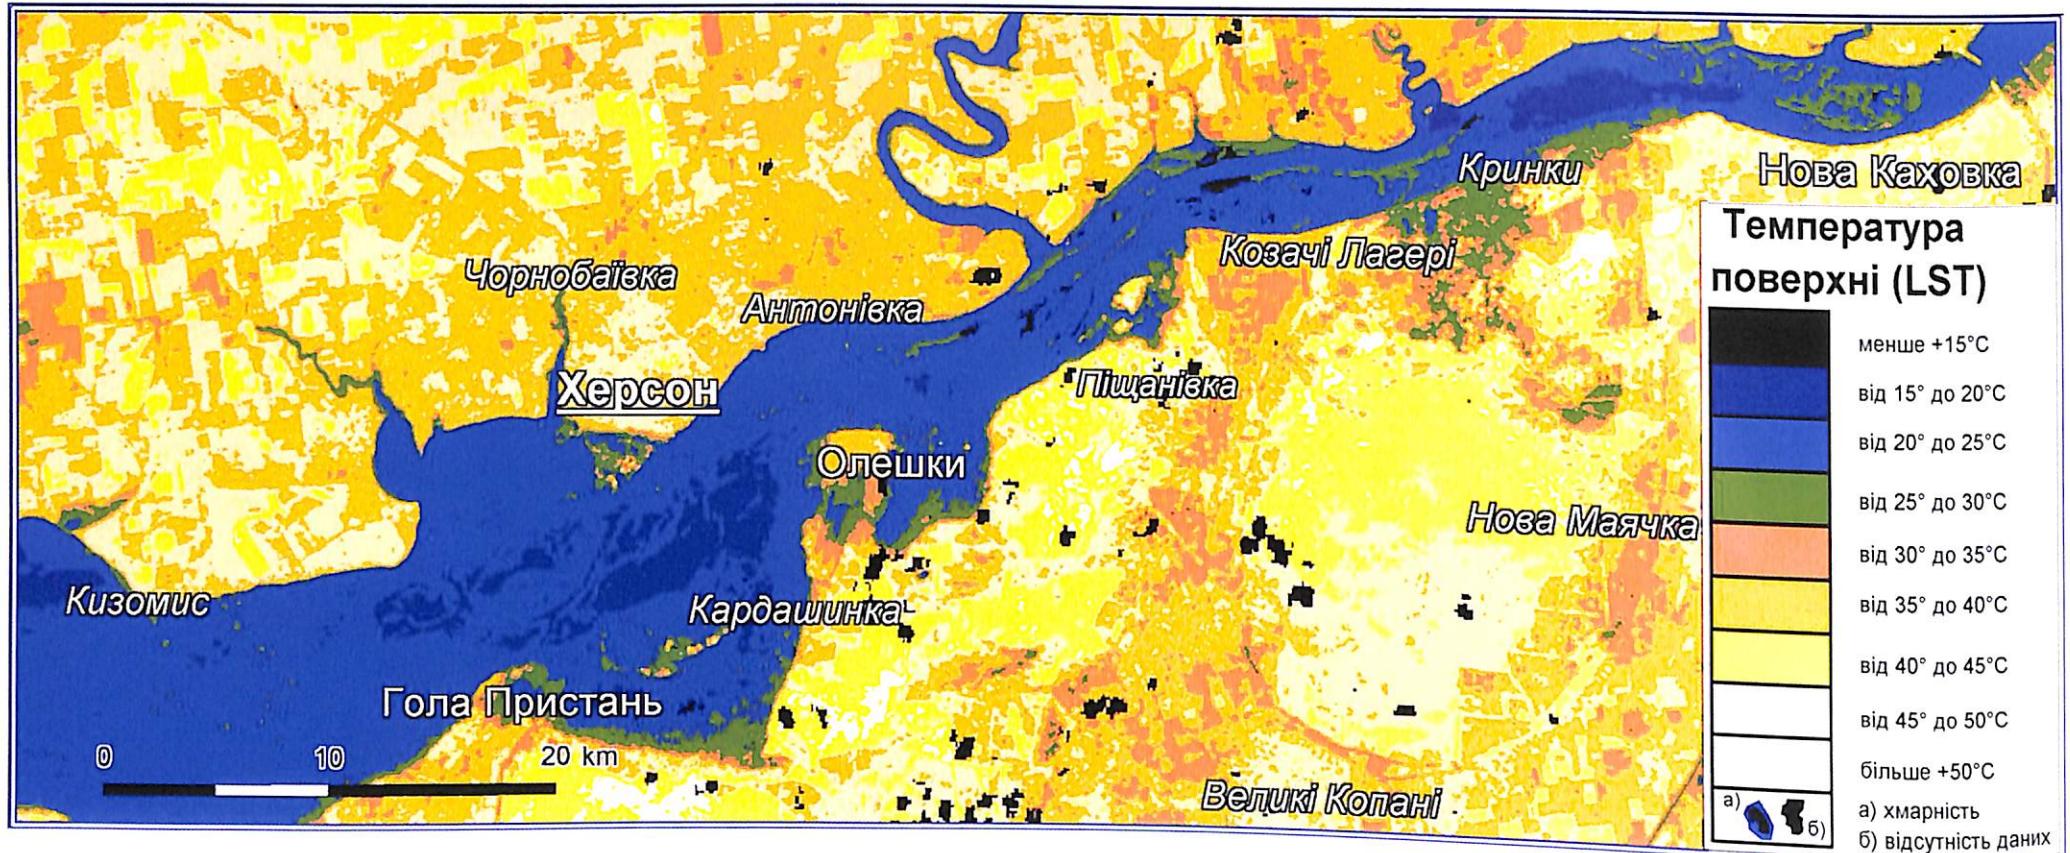
Рис. 2.8. Розподіл температур земної поверхні у долині р. Дніпро на третій день після підриву дамби Каховського водосховища, стан на 09.06.2023 р.

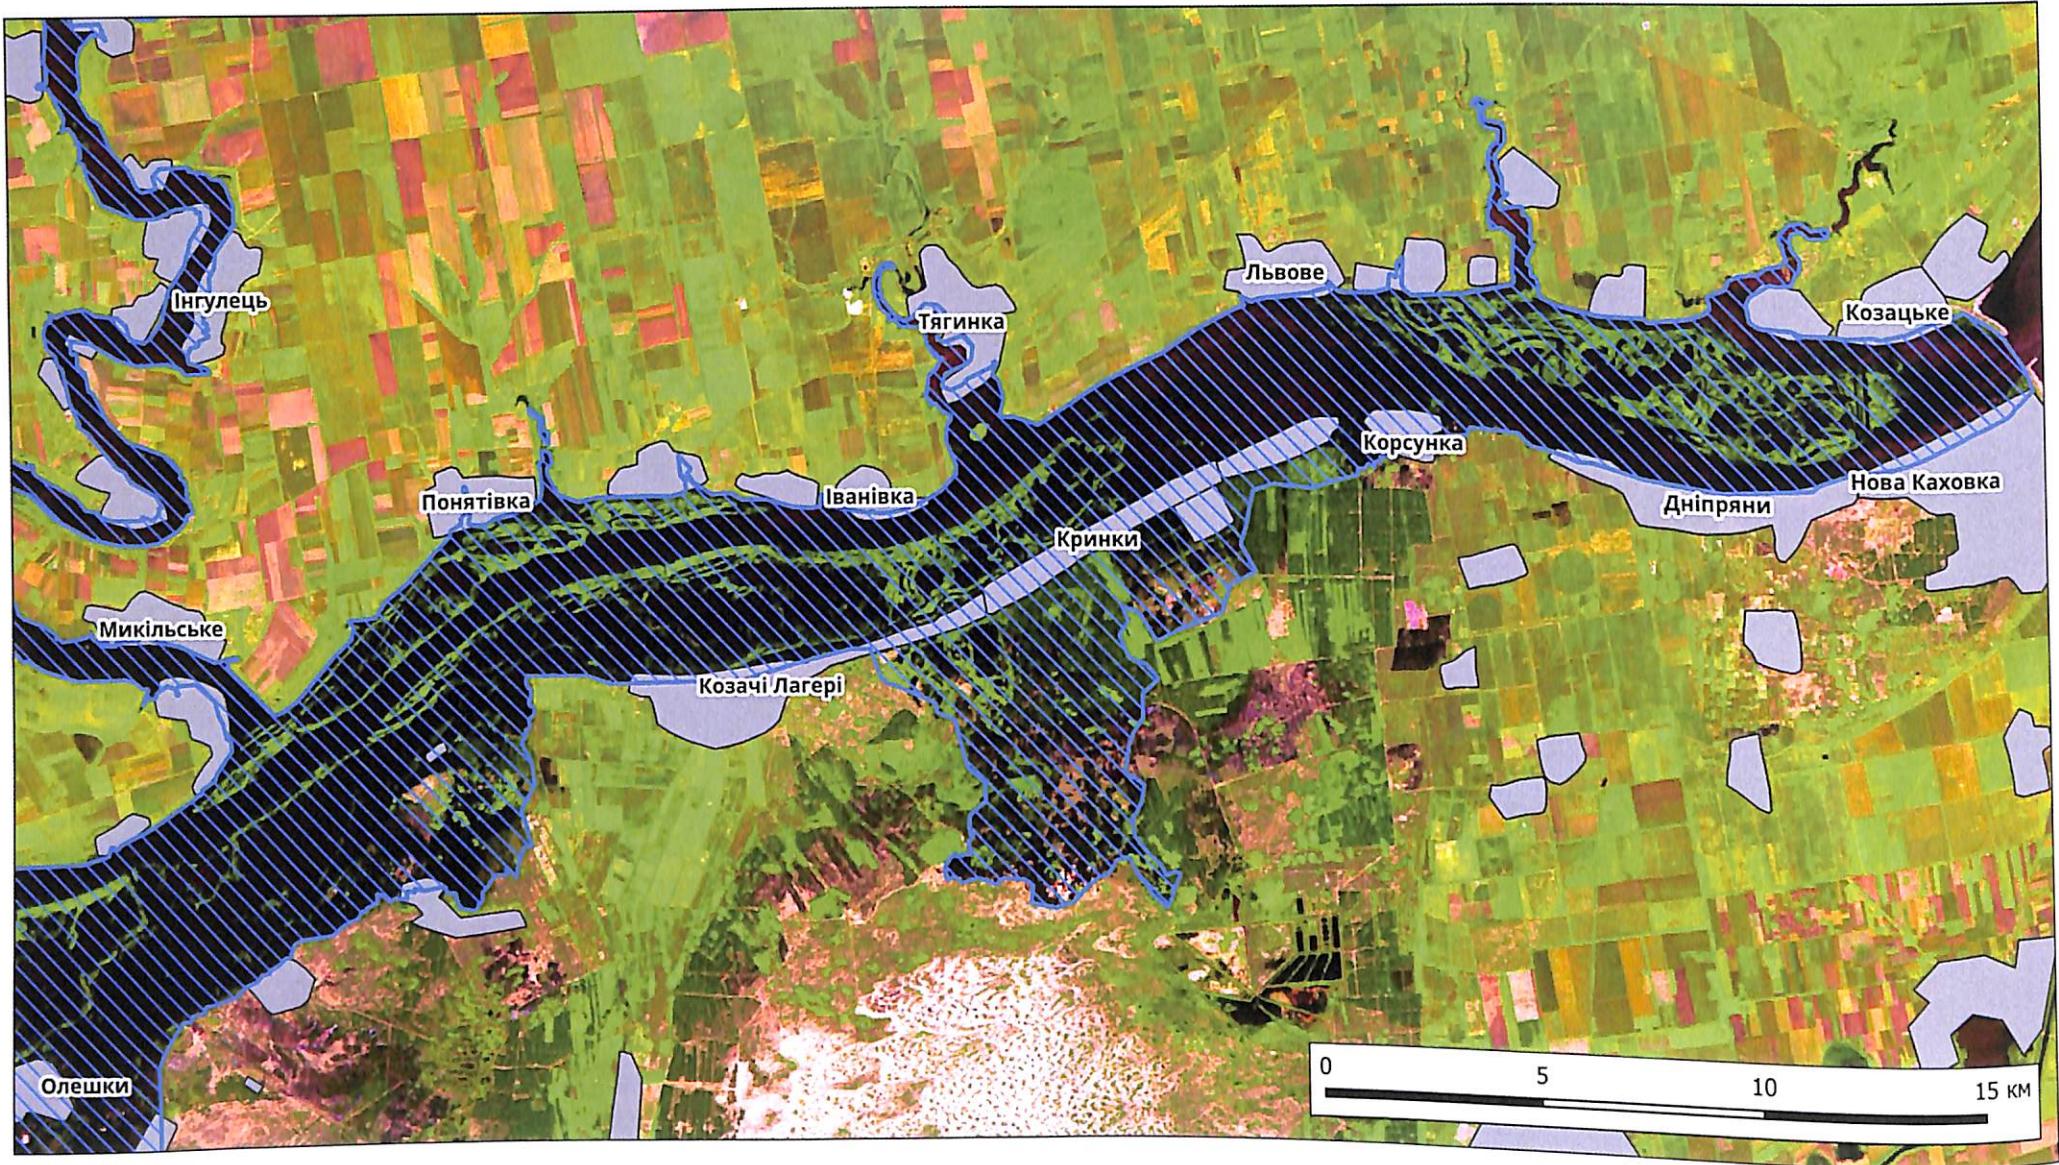
Рис. 2.11. Окреслення населених пунктів, що найбільше постраждали від затоплення нижче зруйнованої греблі Каховської ГЕС. Зображення, отримане супутником Landsat-9 за 09.06.2023 р. Кольоровий композит каналів у штучних кольорах “червоний – близькій інфрачервоний – синій”

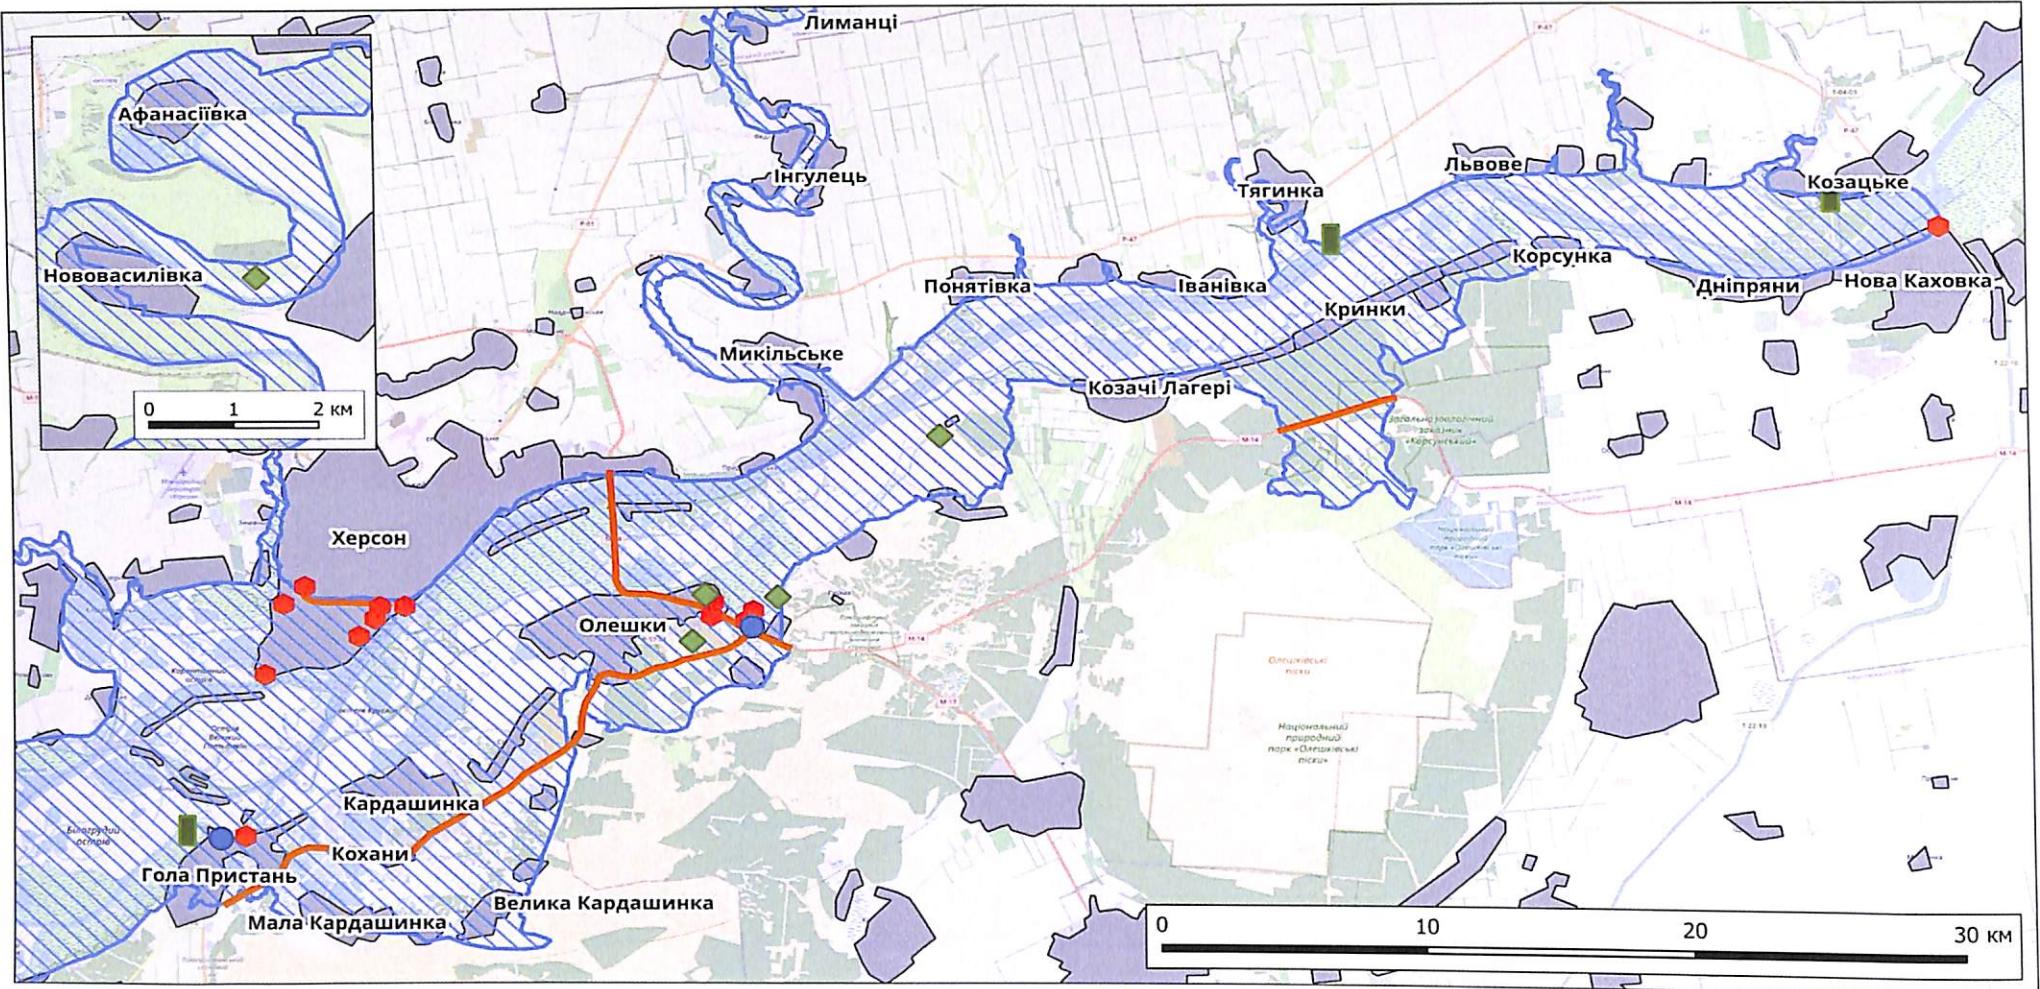
Рис. 2.12. Картосхема затоплених промислових та інфраструктурних об'єктів внаслідок руйнування Каховської ГЕС

In addition to many settlements and objects of the nature reserve fund, industrial and energy facilities are concentrated within the Kherson region's flooded territories, which were also affected by flooding. Among them are agro-industrial facilities, solar power plants and substations, Kherson ports, factories, oil terminals, etc. The main number of flooded objects were located in the occupied territories. Therefore, most of them were not functioning at the time of the destruction of the Kakhovka Dam; however, the damage to the economy of Ukraine and the environment was caused by damage to the equipment, part of which was washed away by water and due to the washing away of fuel and lubricants materials and other liquids (Fig. 2.12).

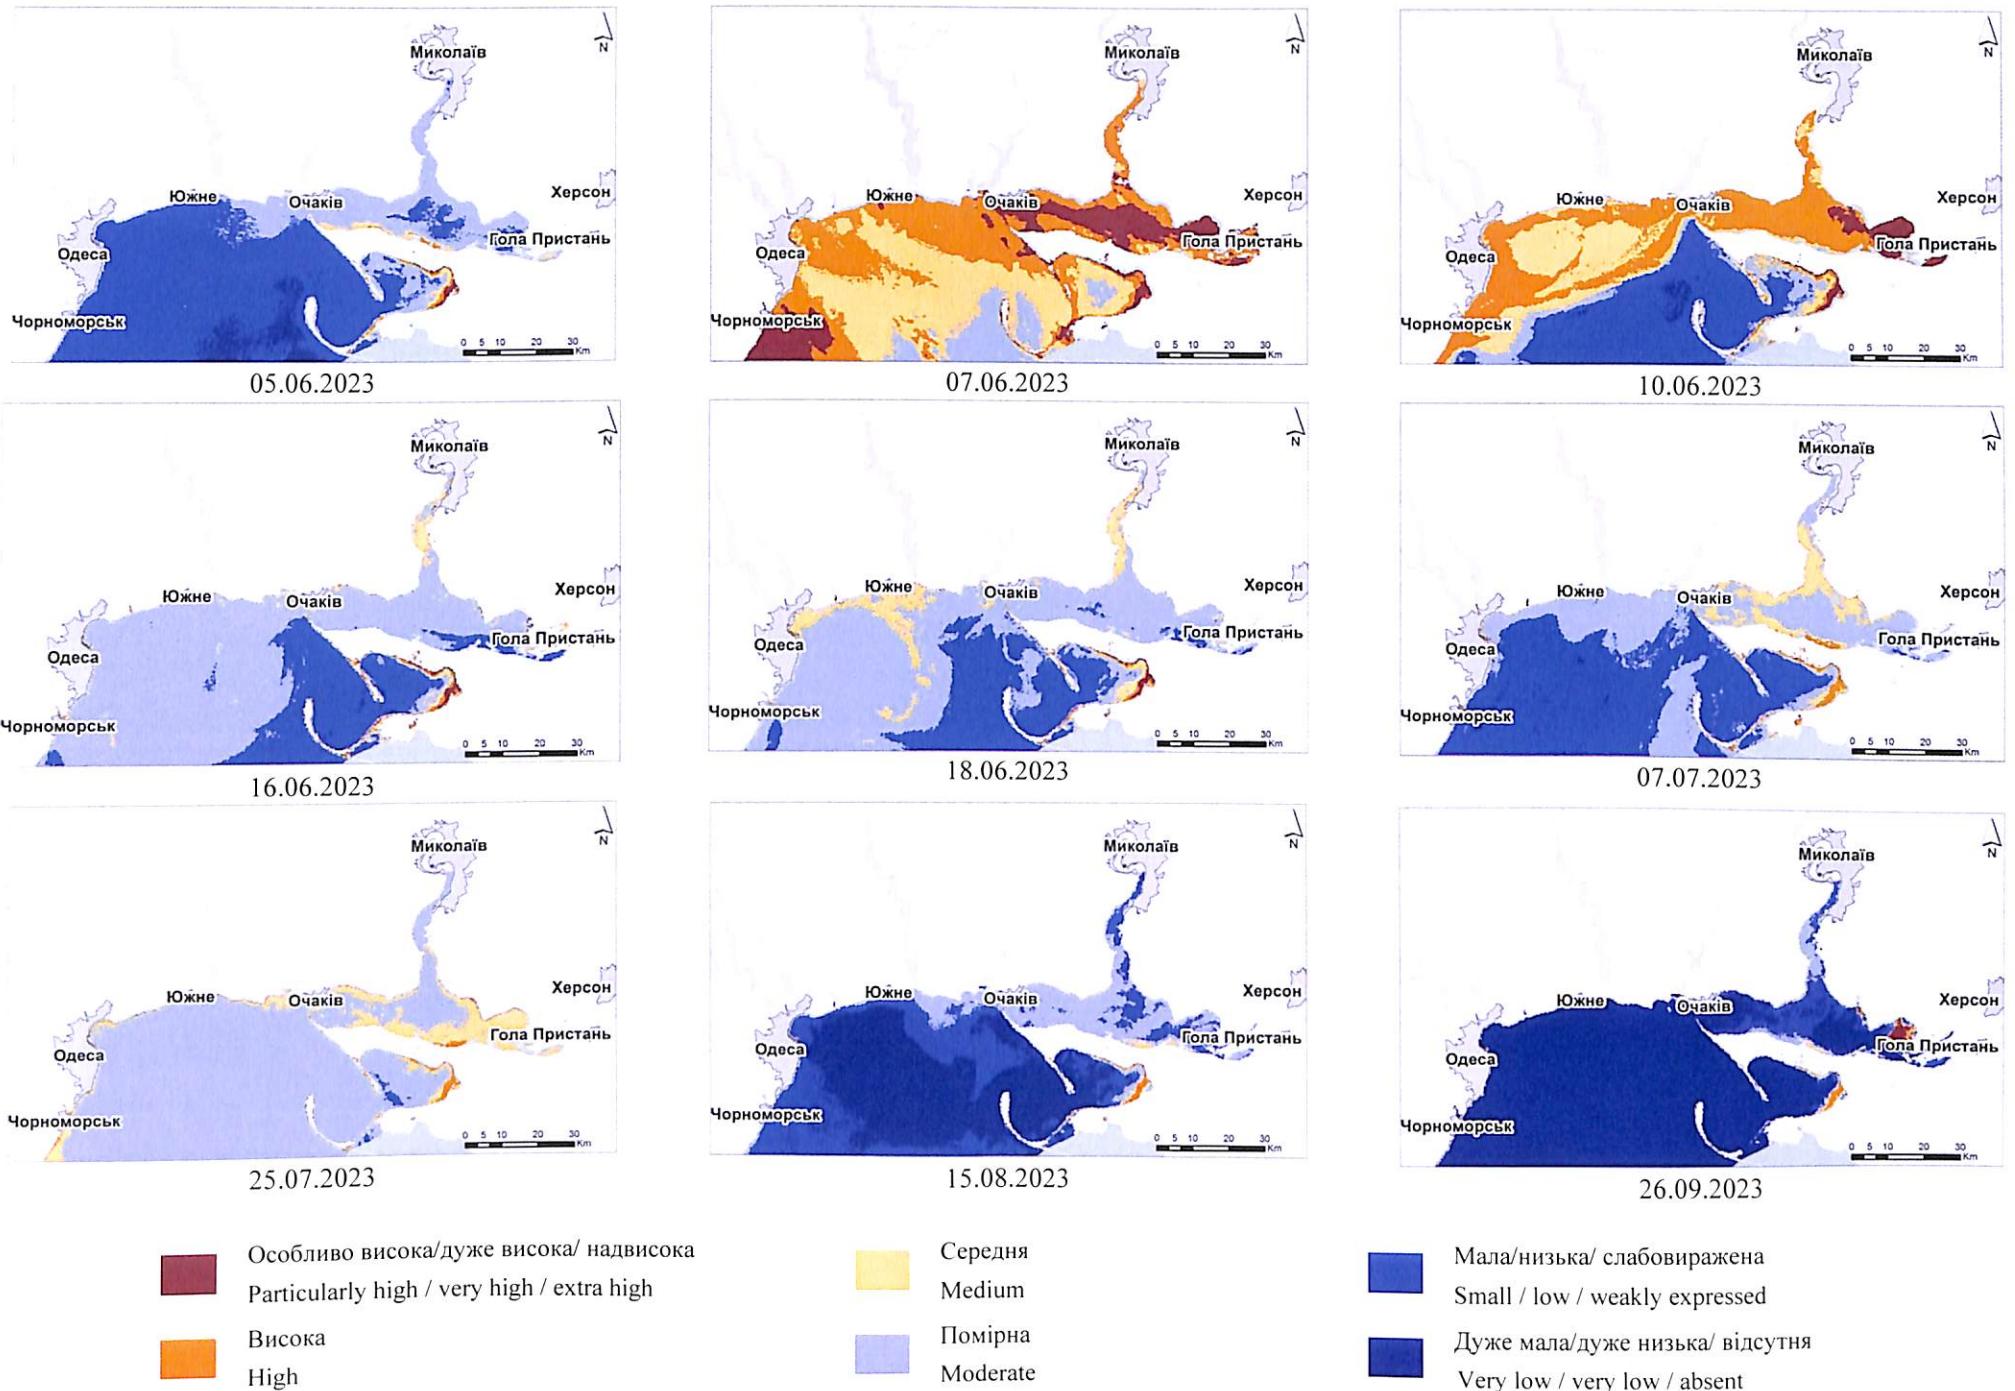
Рис. 2.23. Динаміка прозорості води за діском Секкі (Secchi Depth - SD) у Дніпровсько-Бузькому лимані, отримана за 2023 р. за знімками Sentinel-3

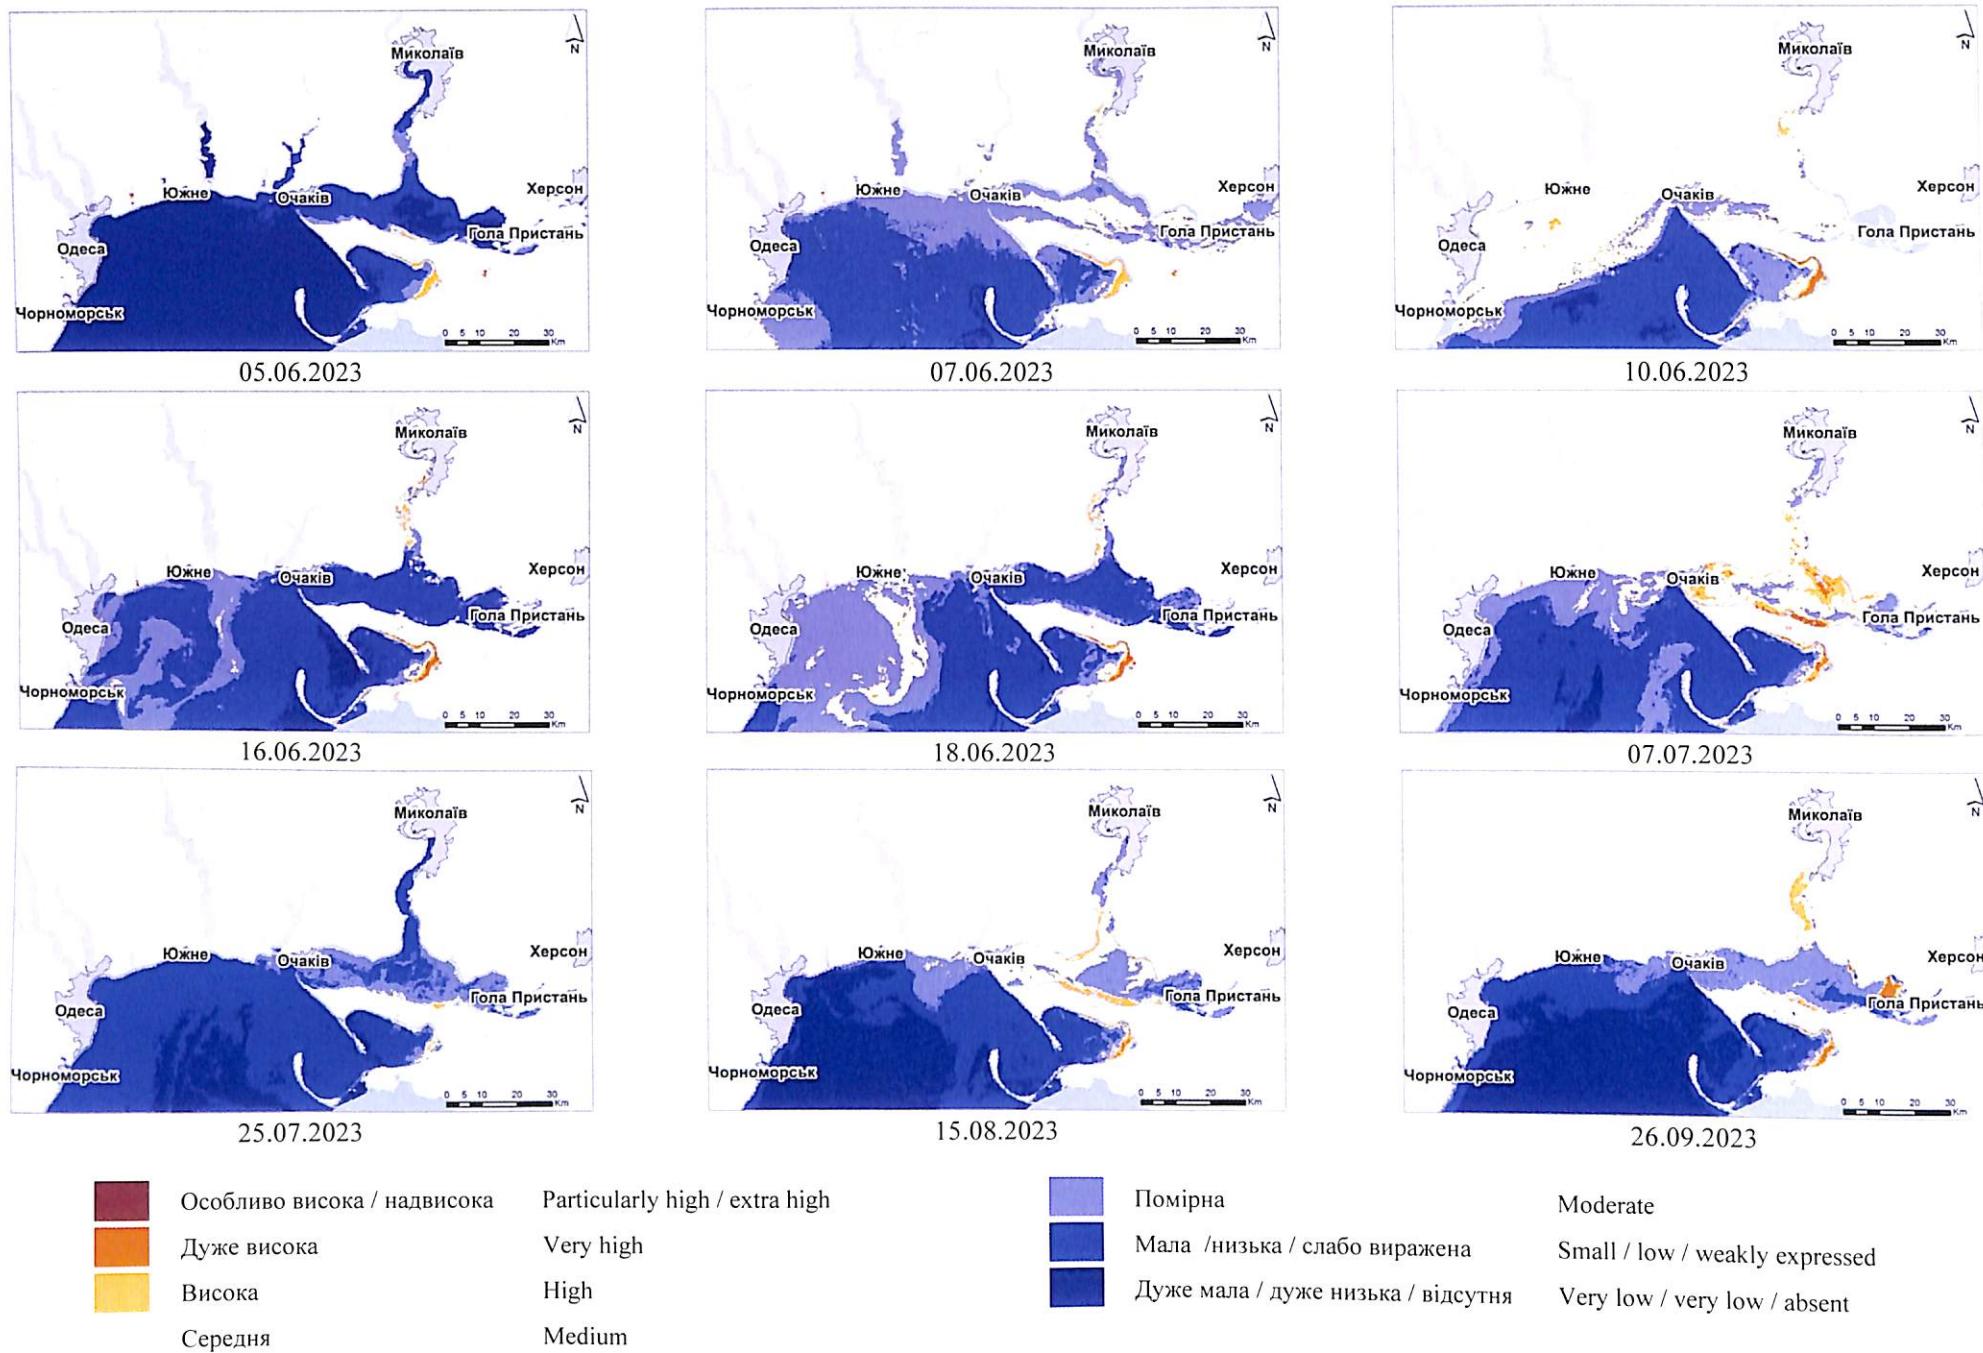
Рис. 2.24. Динаміка каламутності води – Normalized Difference Turbidity Index (NDTI) у Дніпровсько-Бузькому лимані, отримана протягом 2023 р. за знімками Sentinel-3
