**КАТАСТРОФА КАХОВСЬКОГО ВОДОСХОВИЩА:  
свідчать супутникові знімки**

**КАКНОВКА RESERVOIR DISASTER:  
satellite imagery evidence**

За загальною редакцією  
члена-кореспондента НАН України  
М. Попова

У роботі в систематизованому вигляді містяться результати дистанційного вивчення Каховської катастрофи з аналізом її наслідків на основі матеріалів оптичної і радарної супутникової зйомки з космічних апаратів Sentinel, Landsat, MODIS. Надається об'єктивна і достатньо повна картина Каховської трагедії та її наслідків. Виклад супроводжується понад 50-ма супутниковими знімками та інформаційними продуктами на їх основі, а також картами.

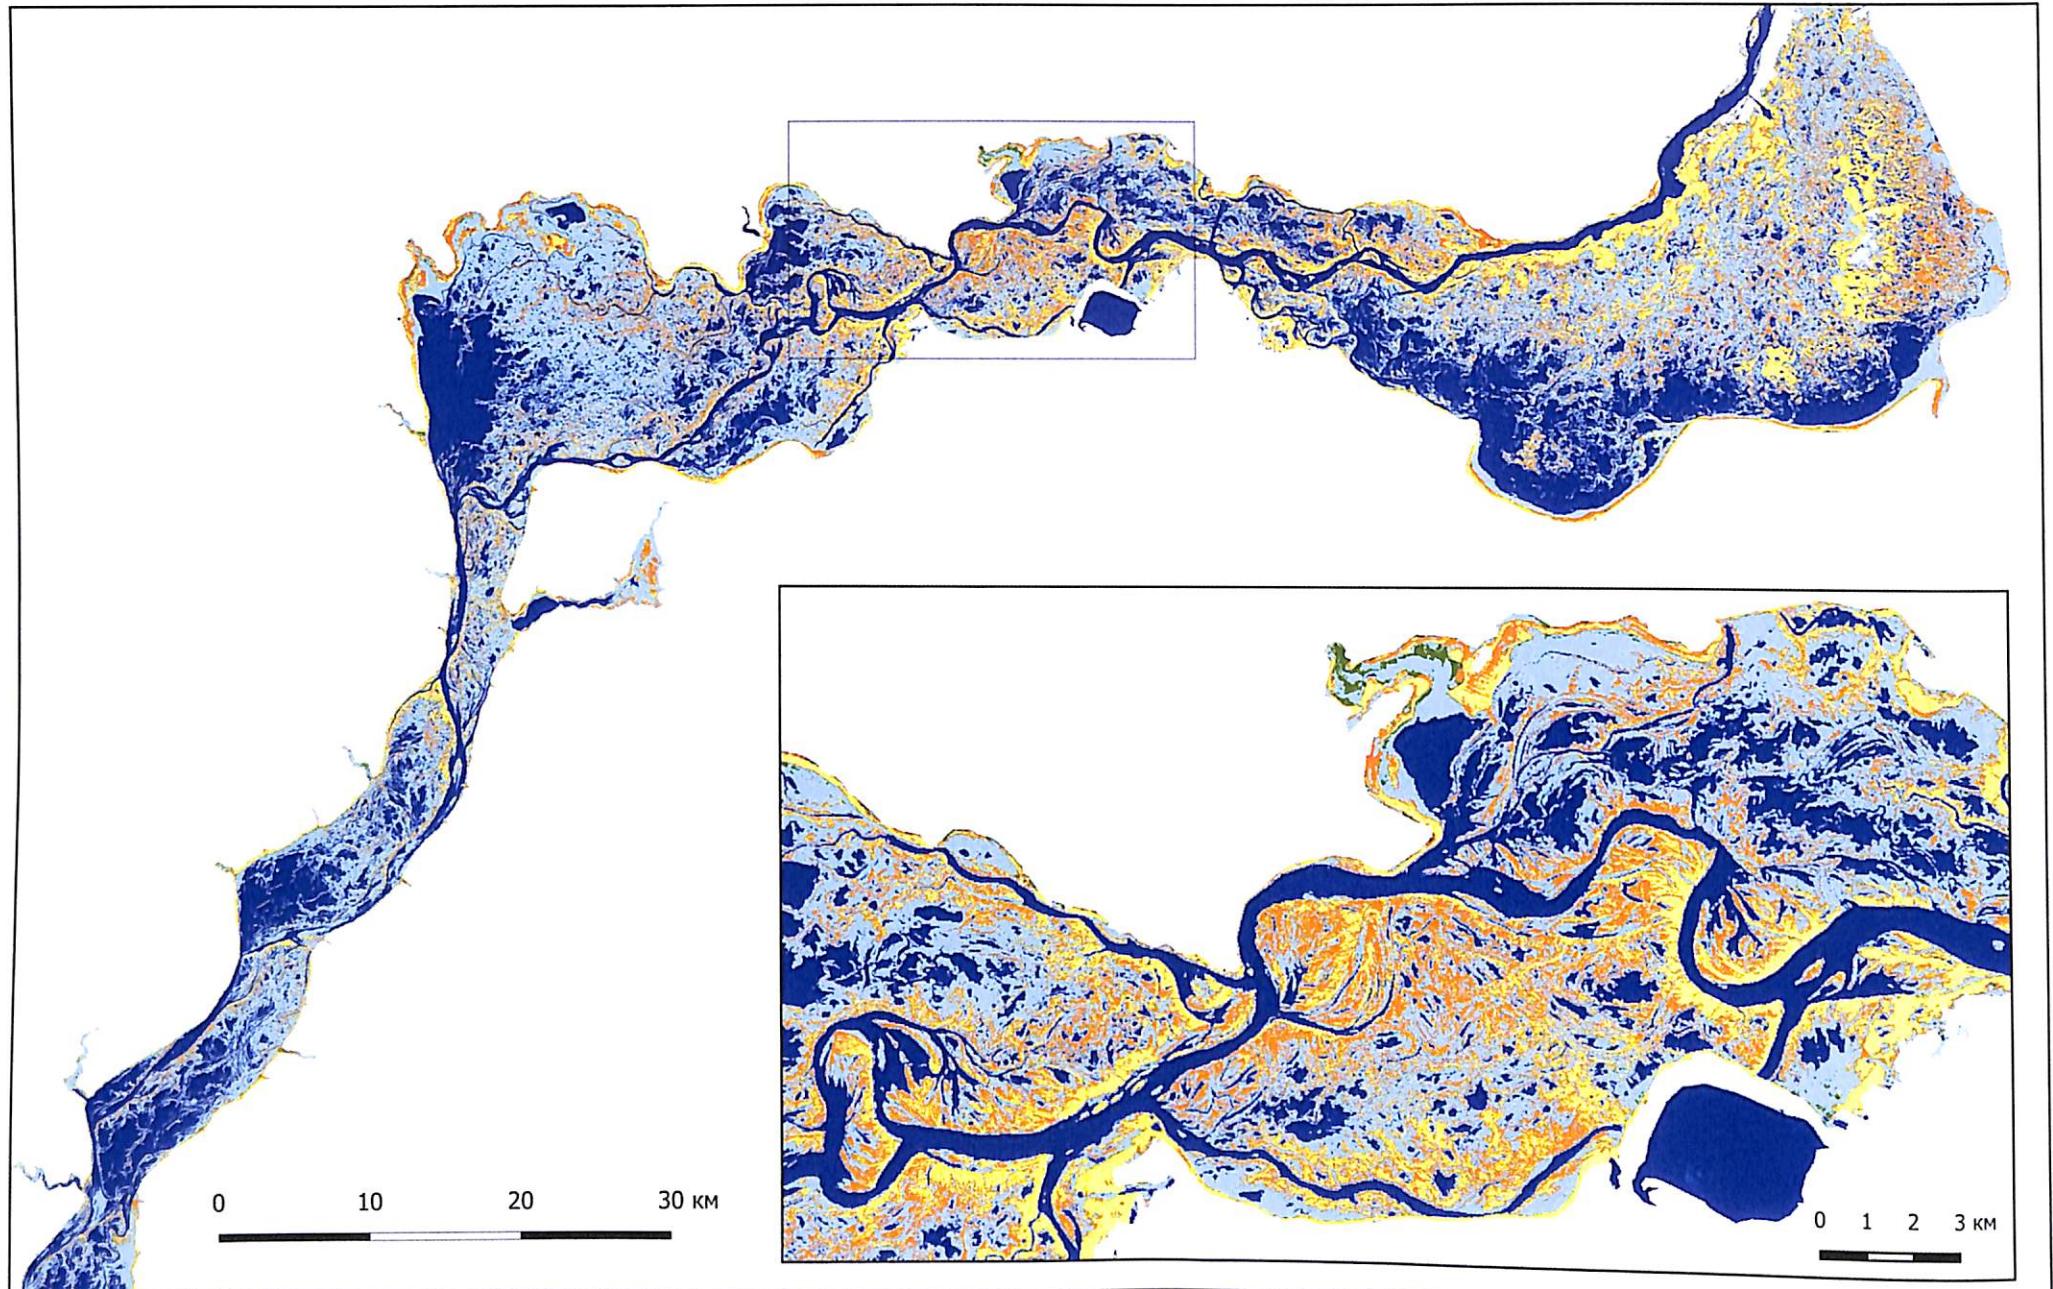
Рис. 3.6. Класифікація поверхні дна Каховського водосховища, за даними знімків Sentinel-2, 20 червня 2023 р.

Thus, if in the first month, only the restoration of the main channel of the Dnipro and some canals and tributaries was observed (class 1), and the rest of the territory was very wet, then in the future, areas of river banks composed of greisen (river mollusc – *Dreissena polimorpha*) began to form (class 2). Further, significant areas covered with muddy sediments became exposed and dried up. These are levelled surfaces that dry up and crack during the ascent of water, complicated by secondary erosion. They were conditionally called tachyro-like due to their similarity with forms formed in arid conditions (drained, levelled muddy surfaces are prone to drying out and cracking – class 3). Many areas covered wet, muddy surfaces around the last lakes and the segment-shaped form of old depressions, which will later be differentiated and swamped, overgrown with wetland vegetation (class 4).

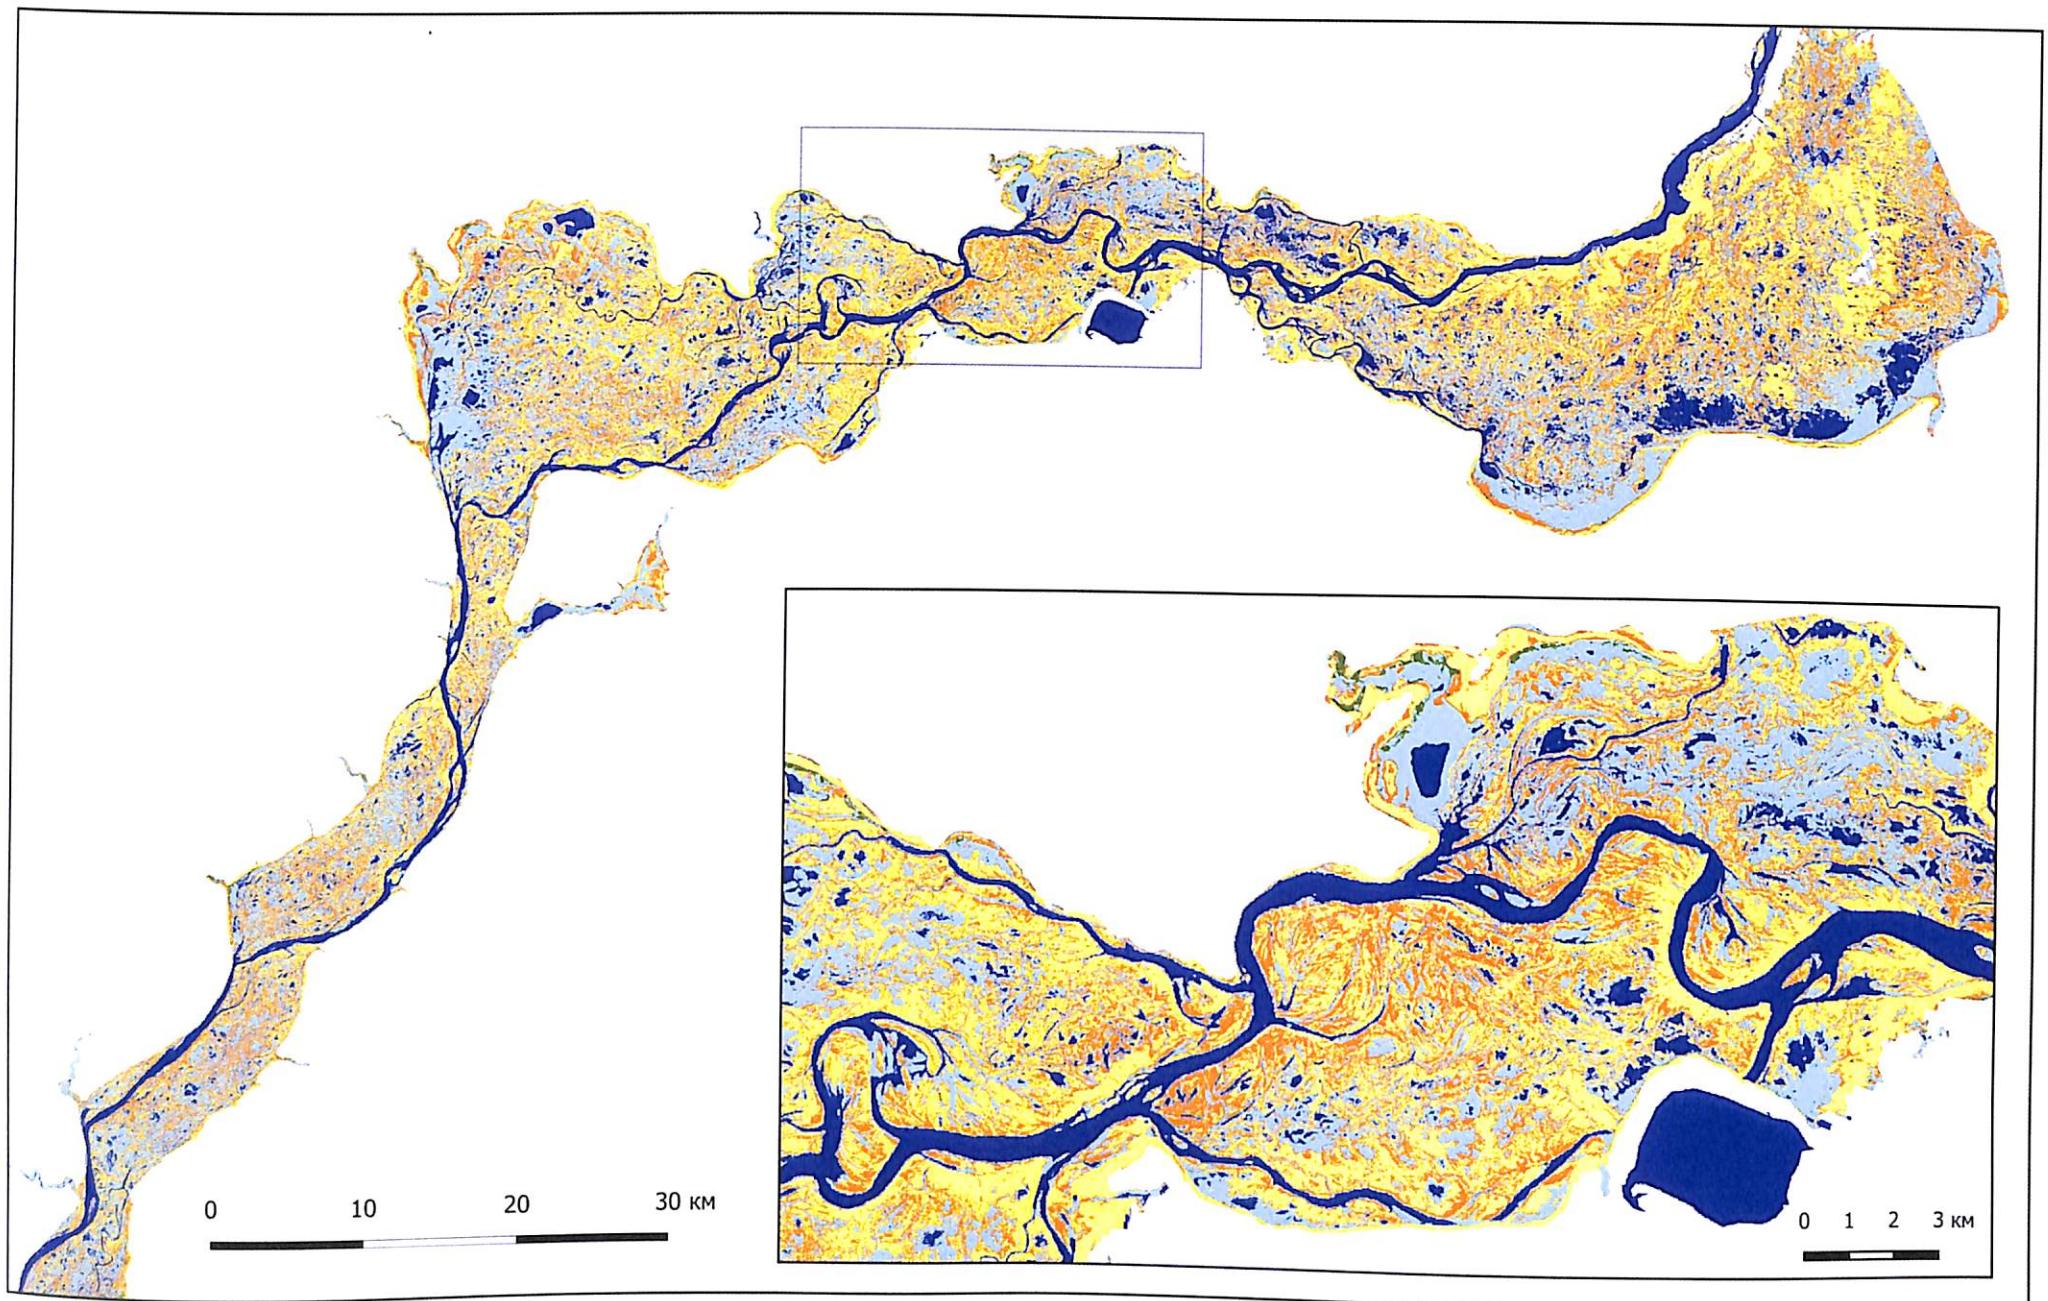
Рис. 3.7. Класифікація поверхні дна Каховського водосховища, за даними знімків Sentinel-2, 5 липня 2023 р.

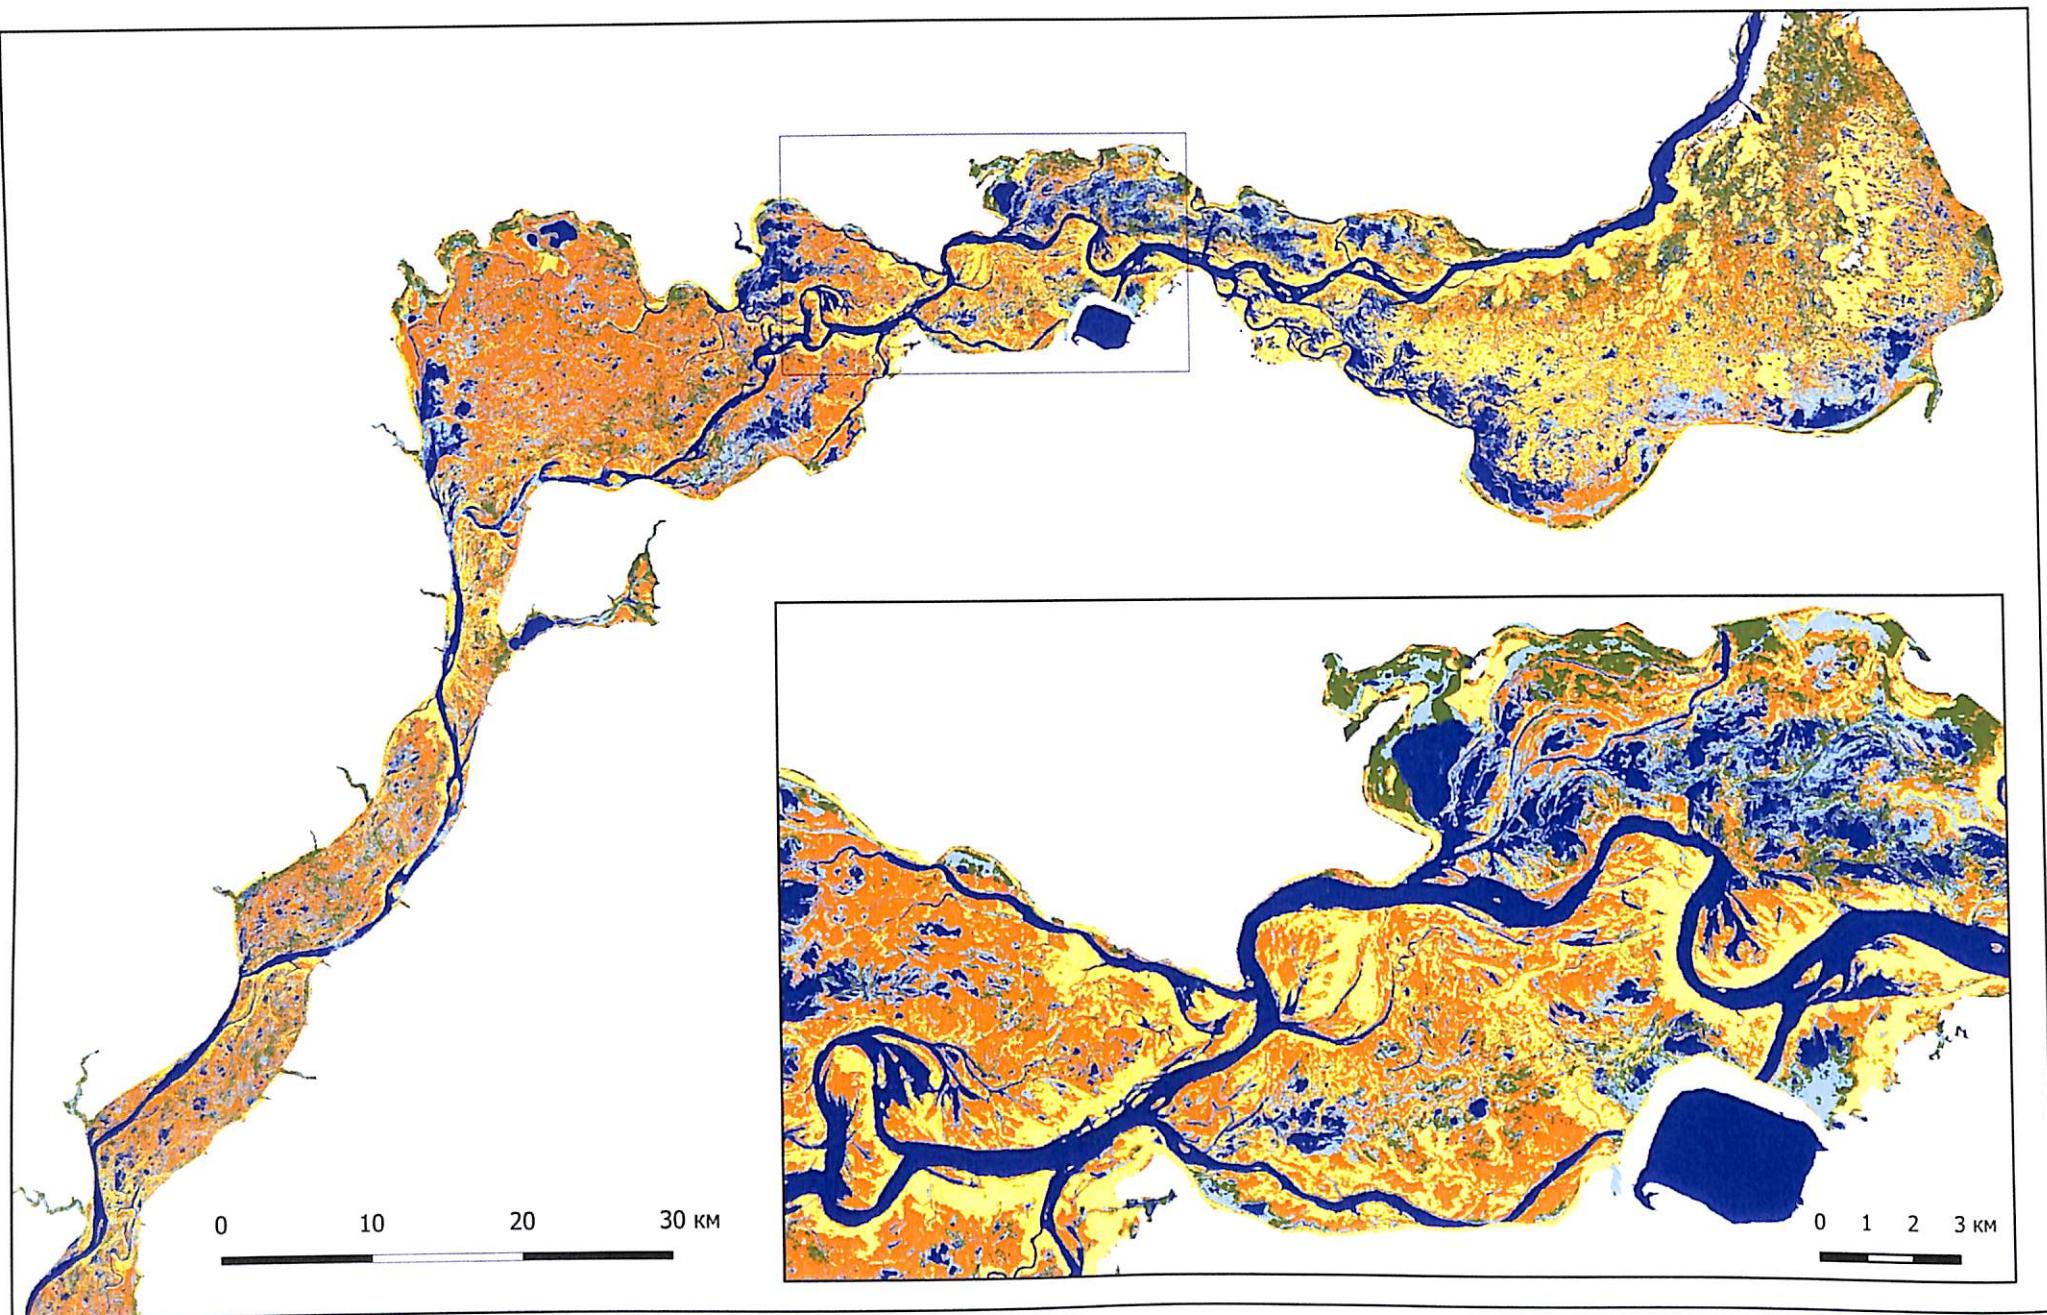
Рис. 3.8. Класифікація поверхні дна Каховського водосховища, за даними знімків Sentinel-2, 19 серпня 2023 р.

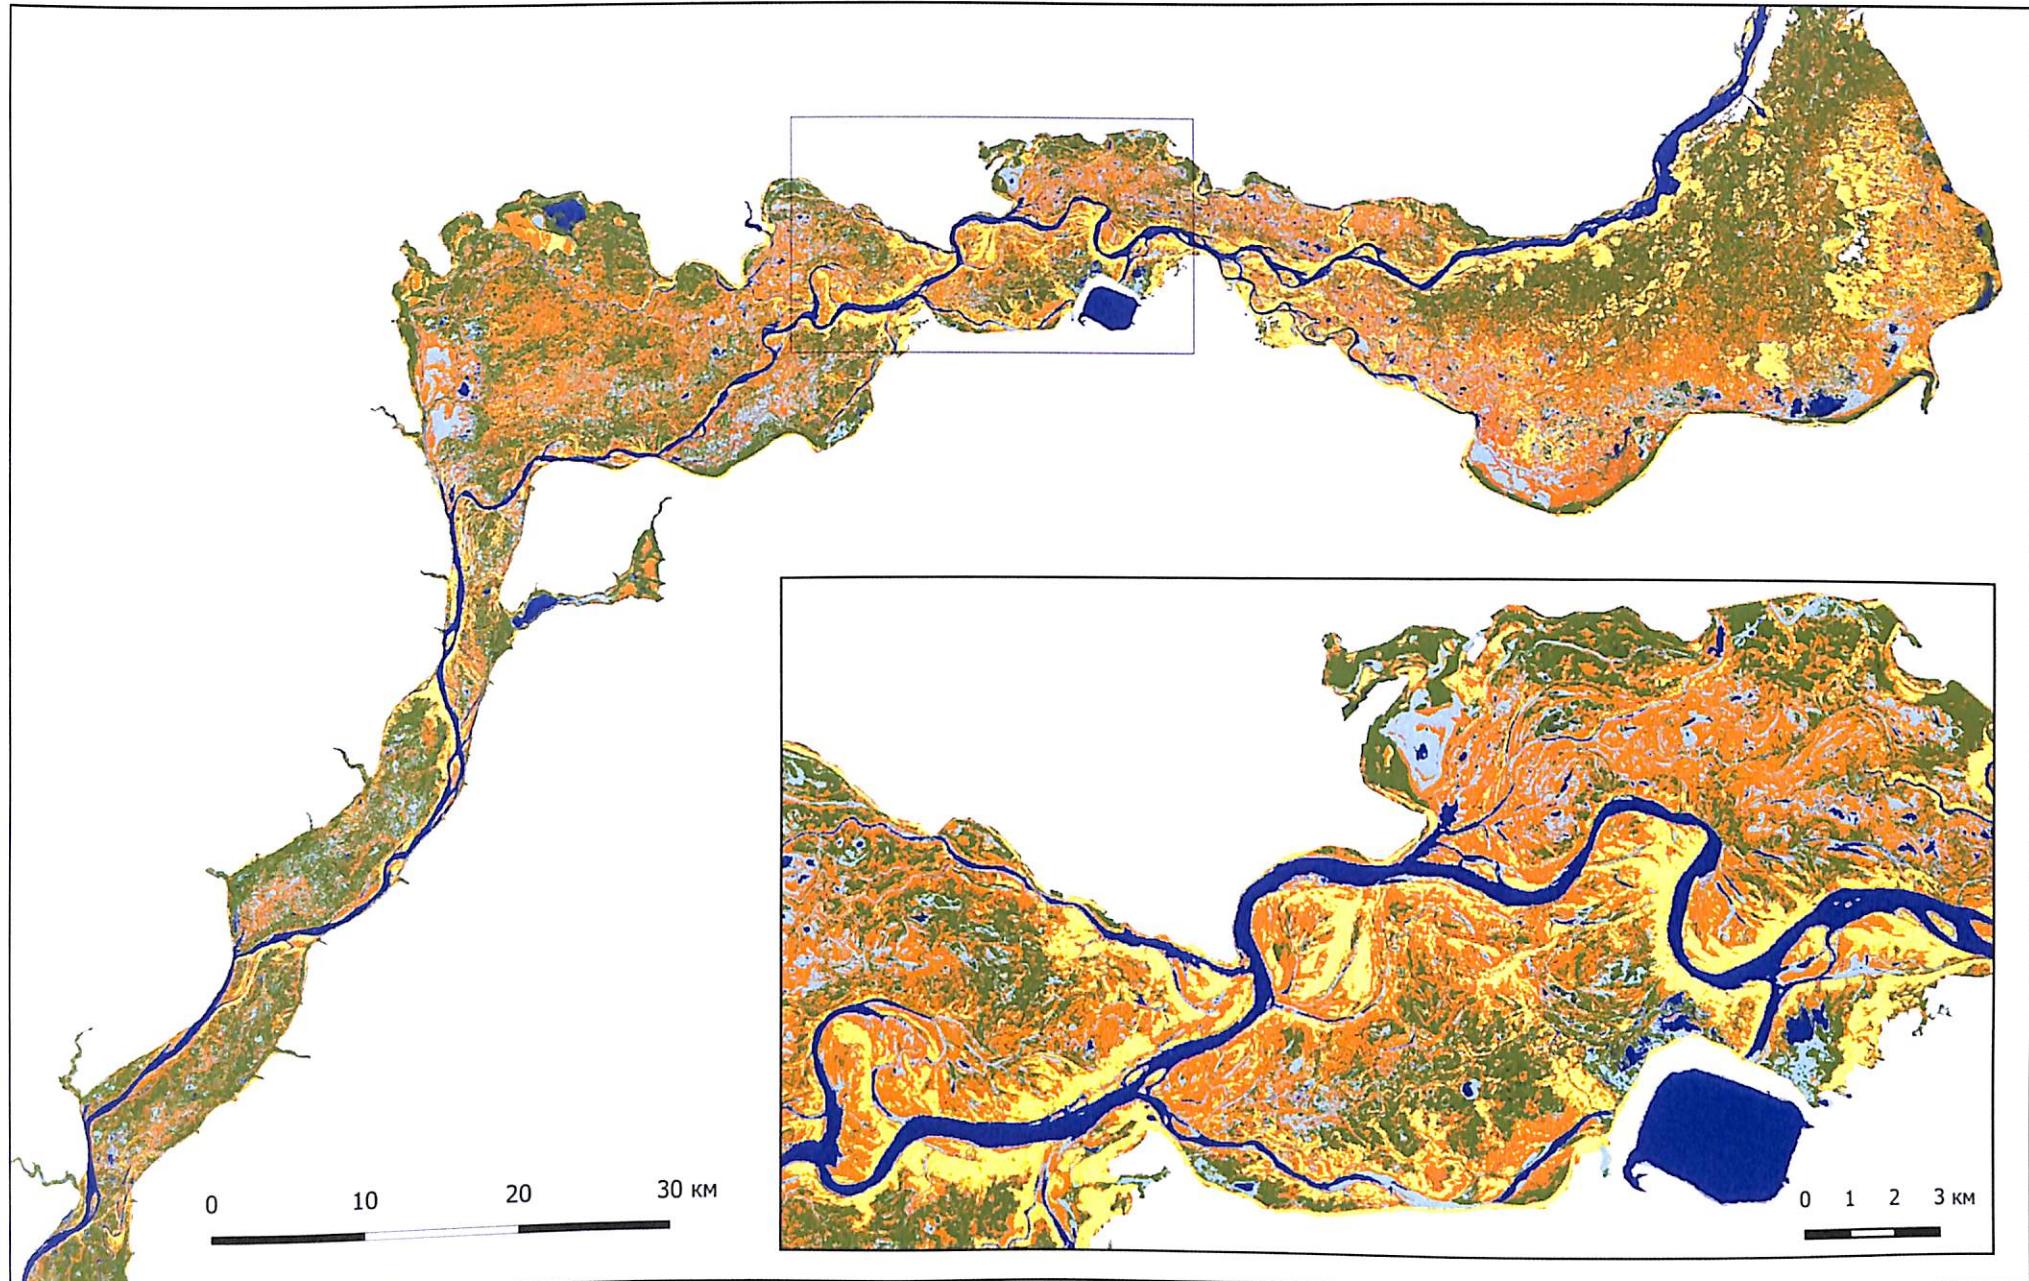
Рис. 3.9. Класифікація поверхні дна Каховського водосховища, за даними знімків Sentinel-2, 28 вересня 2023 р.

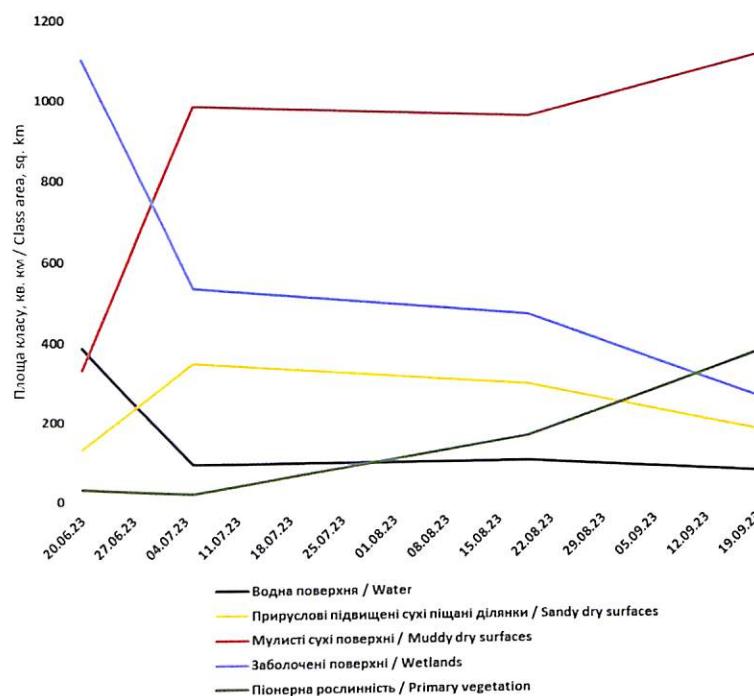
Рис. 3.14. Діаграма розподілу площ класів земної поверхні у межах Каховського водосховища за досліджуваний період  
Fig. 3.14. Diagram of the land surface classes within the Kakhovka Reservoir for the study period

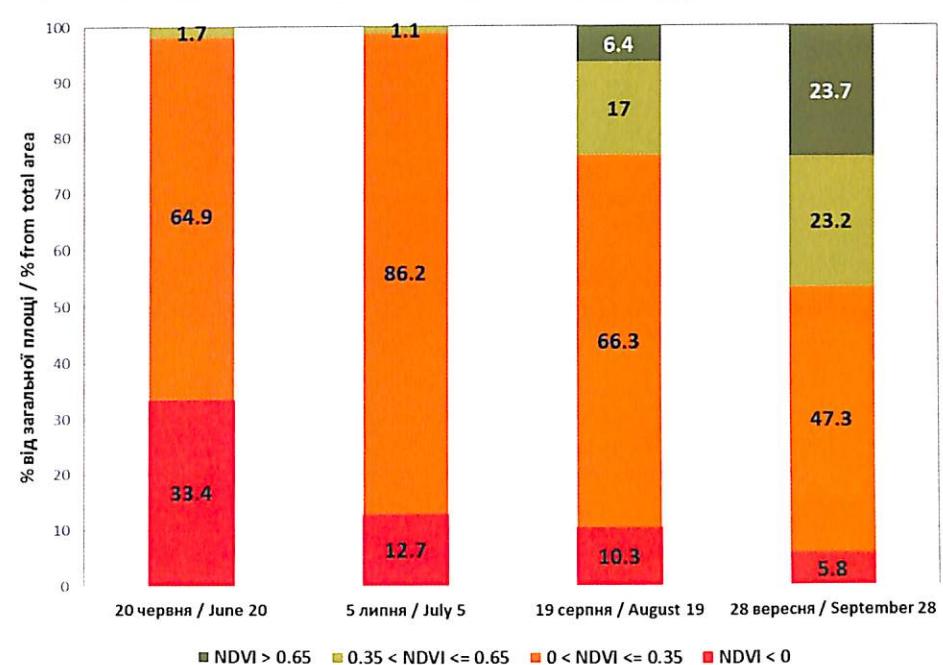
Рис. 3.15. Діаграма розподілу вегетаційного індексу NDVI у межах Каховського водосховища за дослідний період  
Fig. 3.15. Diagram of the NDVI distribution of the within the Kakhovka Reservoir for the study period

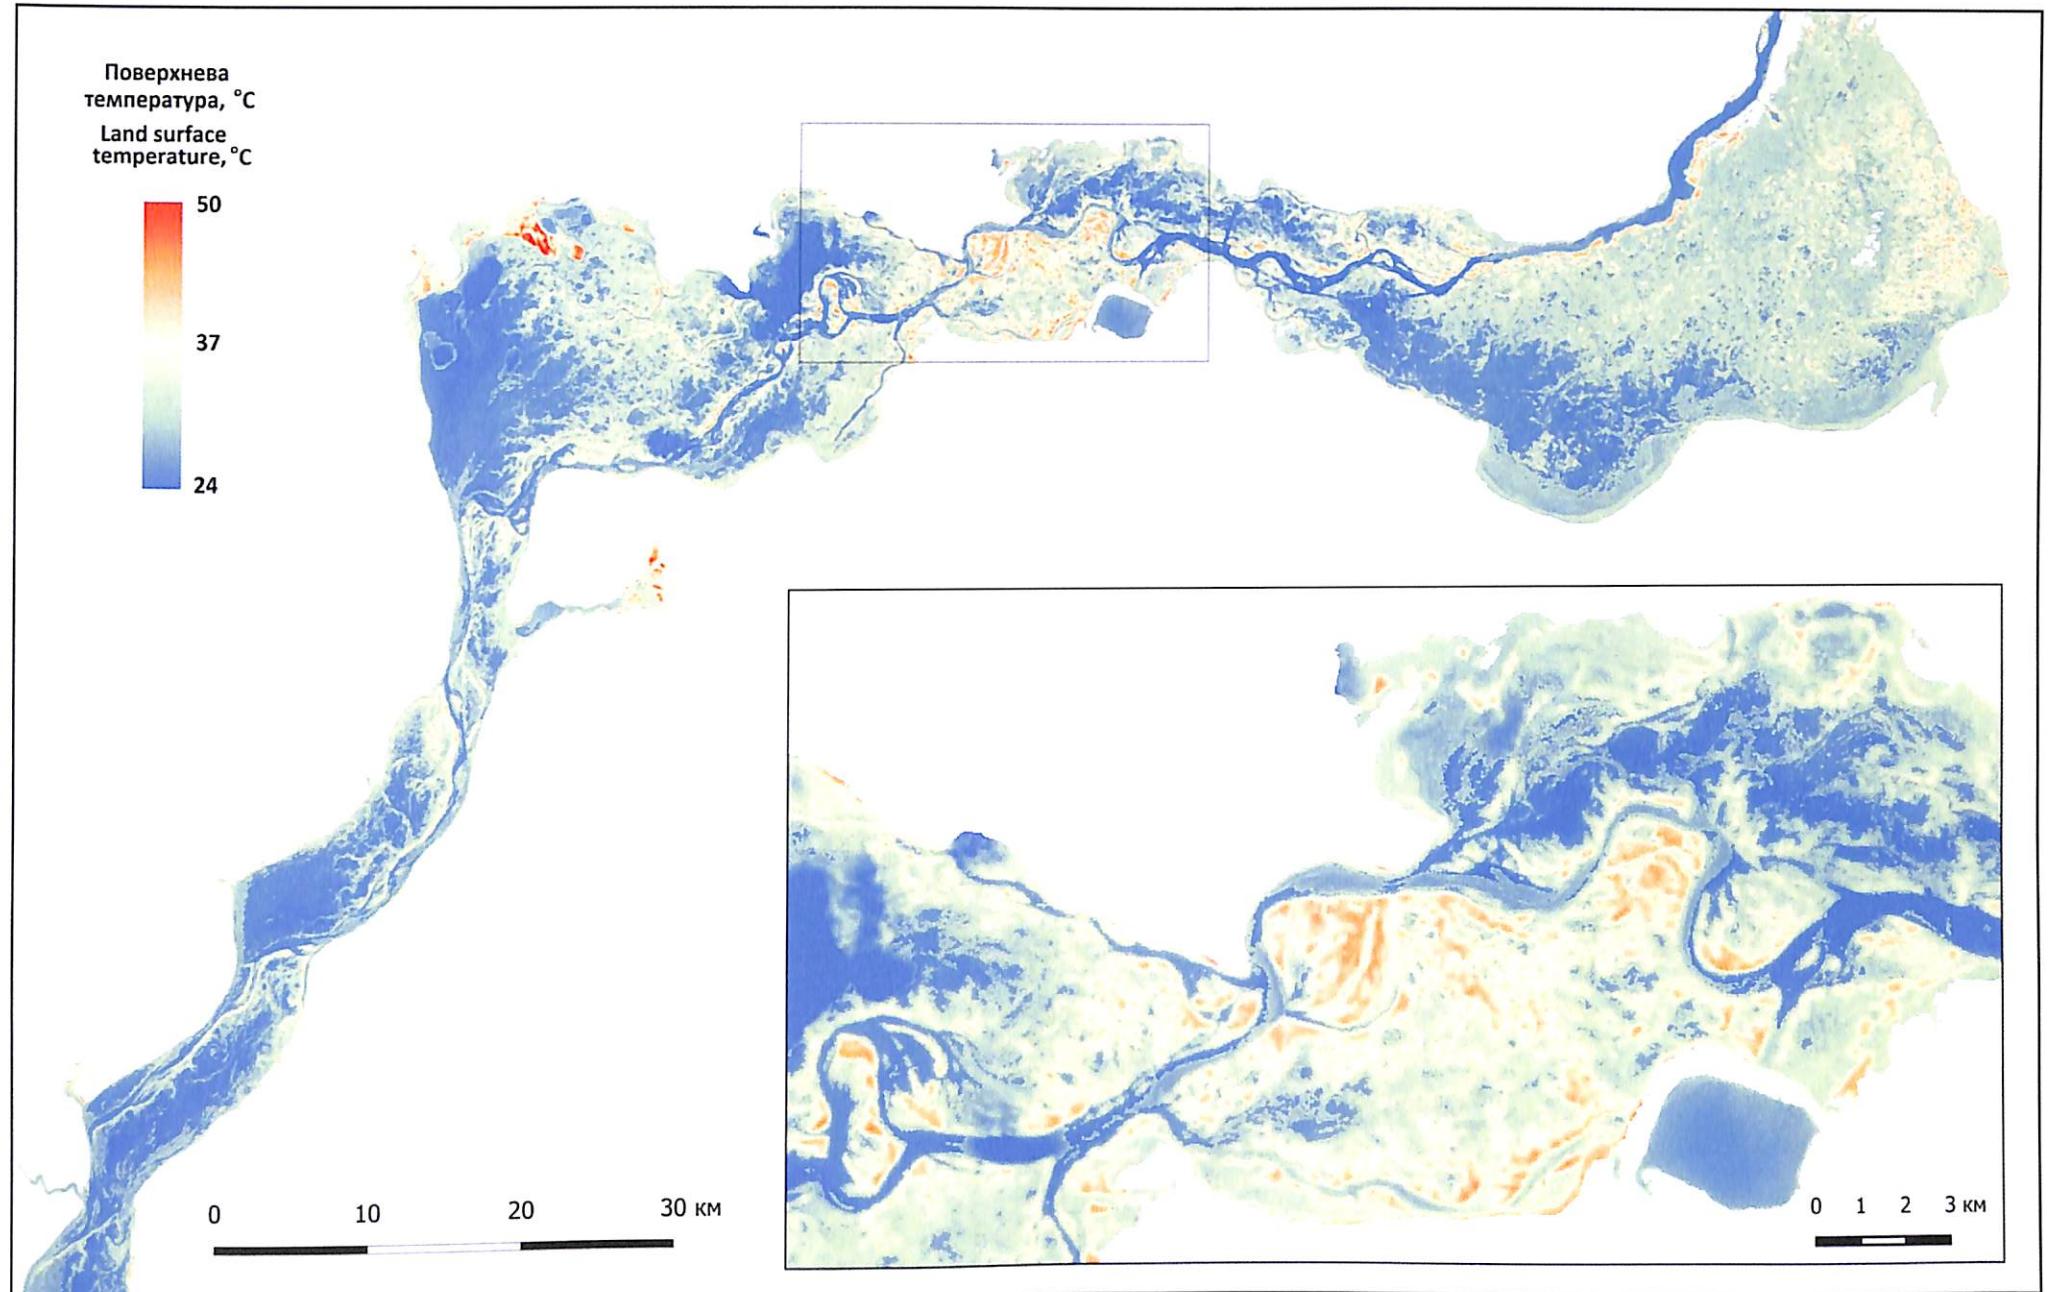
Рис. 3.16. Зображення розподілу температури на поверхні дна Каховського водосховища, за даними знімків Landsat, 18 червня 2023 р.

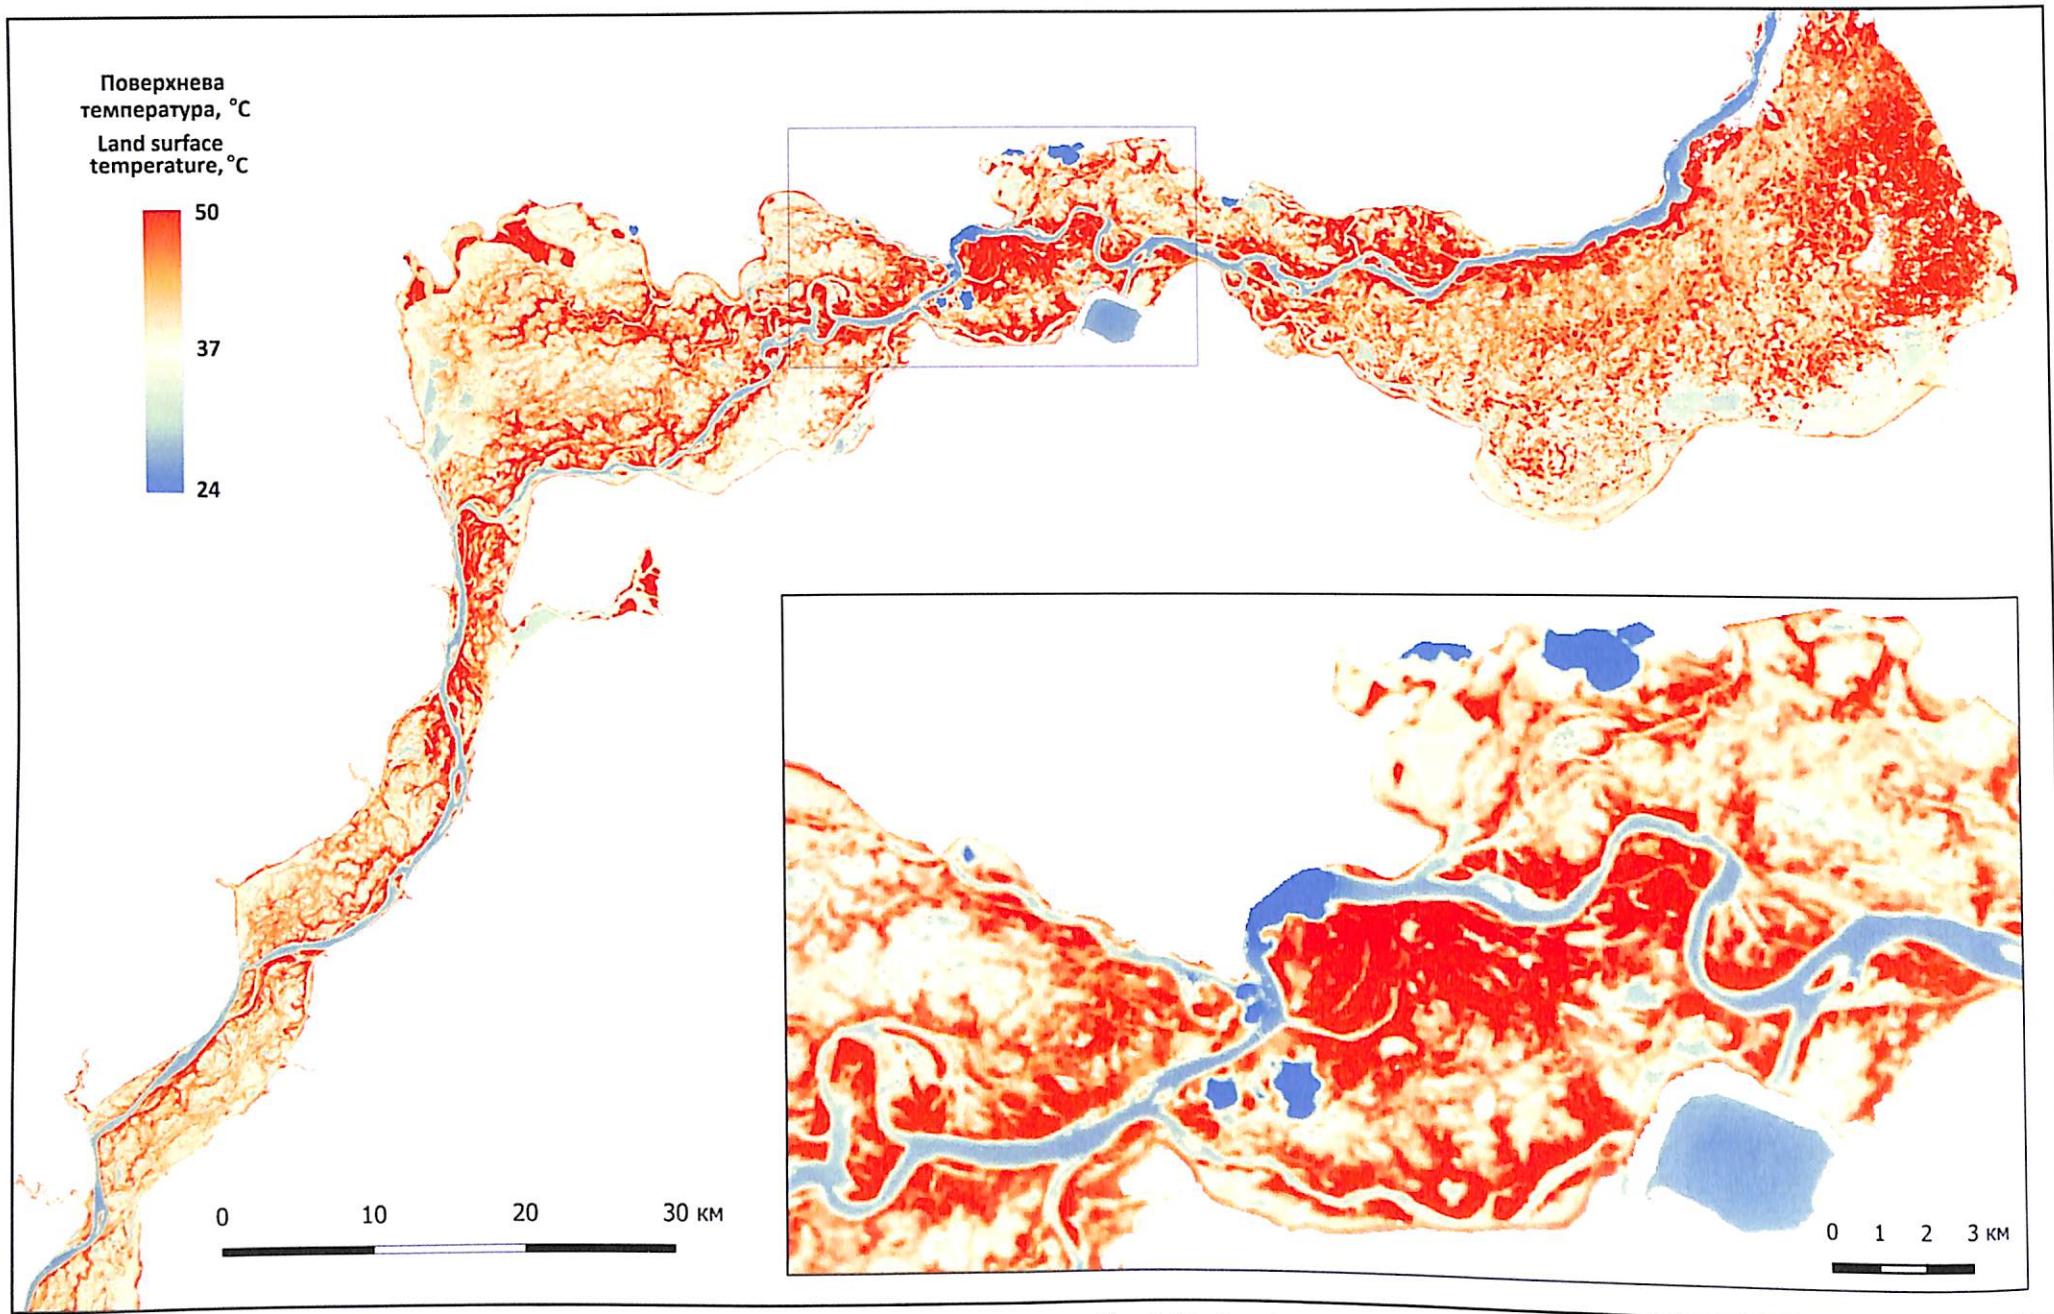
Рис. 3.17. Зображення розподілу температури на поверхні дна Каховського водосховища, за даними знімків Landsat, 4 липня 2023 р.

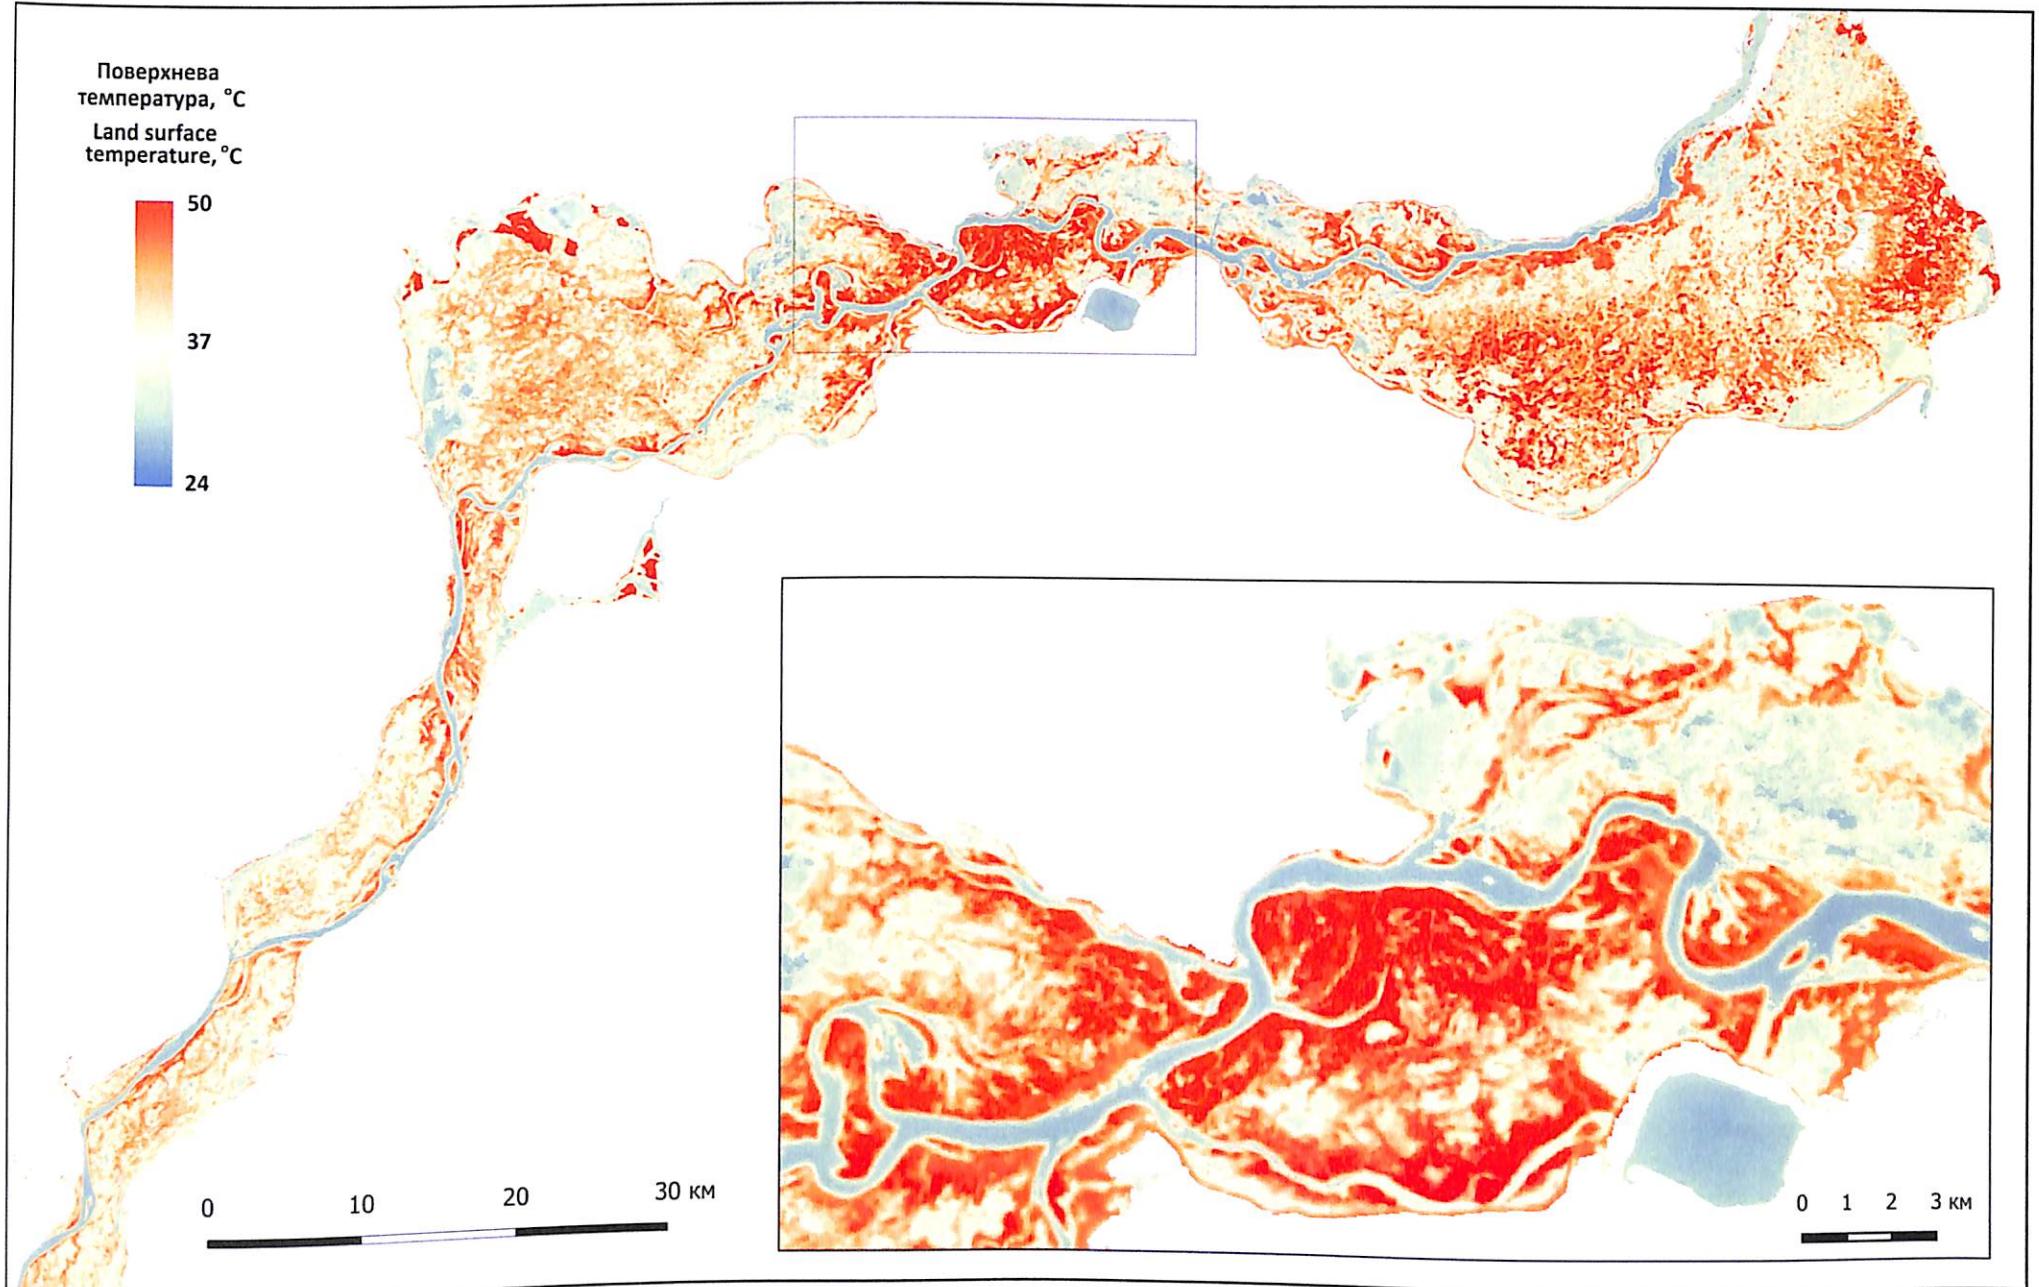
Рис. 3.18. Зображення розподілу температури на поверхні дна Каховського  
водосховища, за даними знімків Landsat, 21 серпня 2023 р.

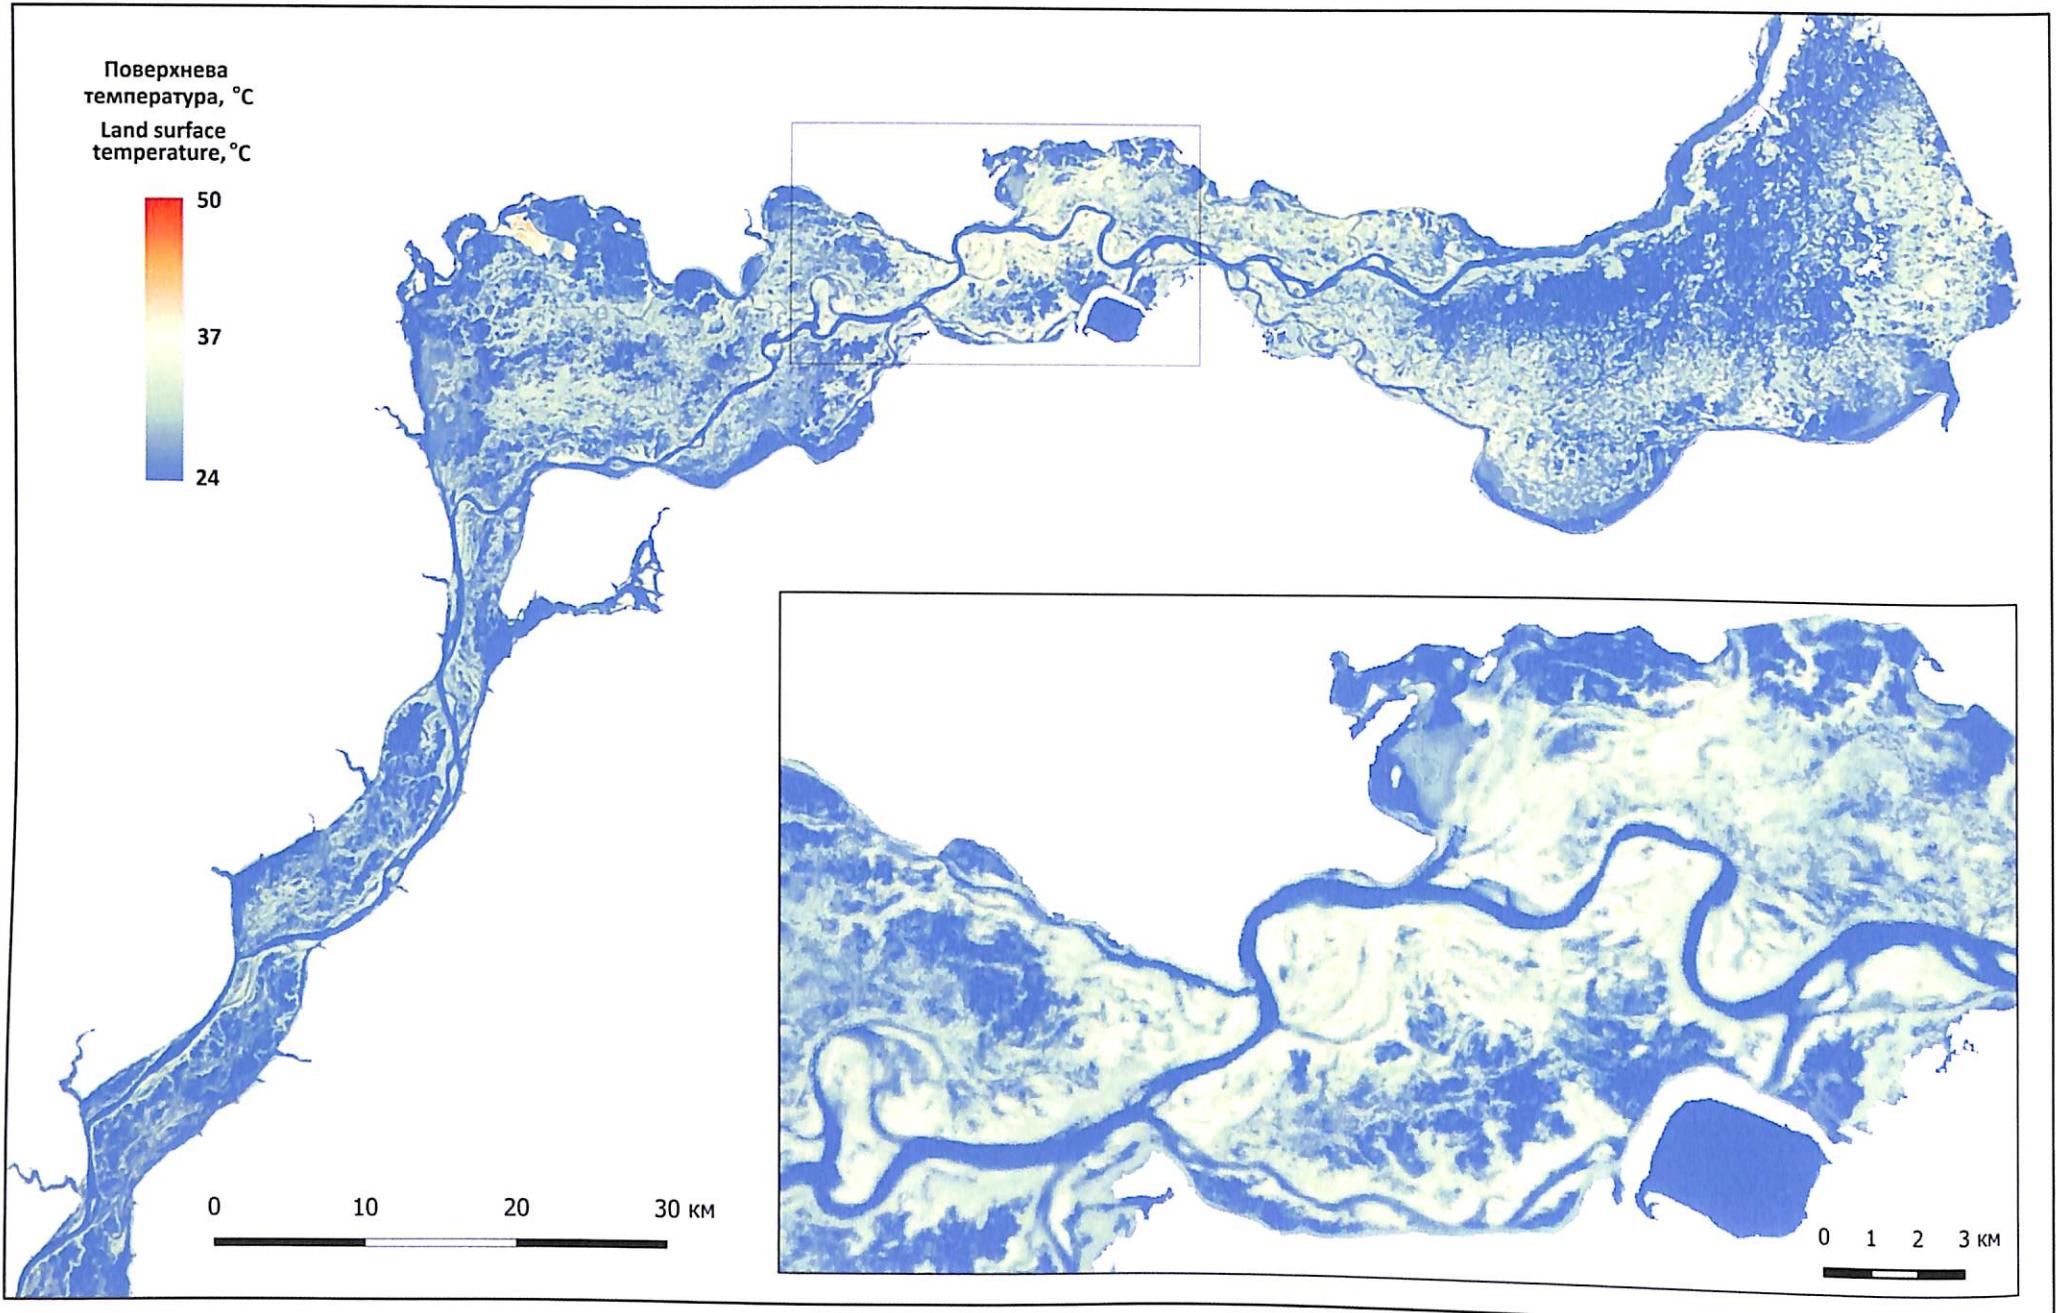
Рис. 3.19. Зображення розподілу температури на поверхні дна Каховського водосховища, за даними знімків Landsat, 30 вересня 2023 р.
